# Kurzfassung für den Sachverständigen

Seltener Iveco Daily 50C18 mit Achleitner-4x4-System, technisch und dokumentarisch weit über eine gewöhnliche Instandsetzung hinaus neu aufgebaut.

Iveco Daily IV 50C18 von 2008 mit F1C 3,0-l-HPI-Diesel, 130 kW / 177 PS, originale ZF-Sechsganggetriebe und seltenem Achleitner-Allradantrieb. Der sehr gute Rumpfmotor und das gute ZF-Getriebe wurden befundorientiert erhalten; die umgebenden Systeme wurden umfassend erneuert.

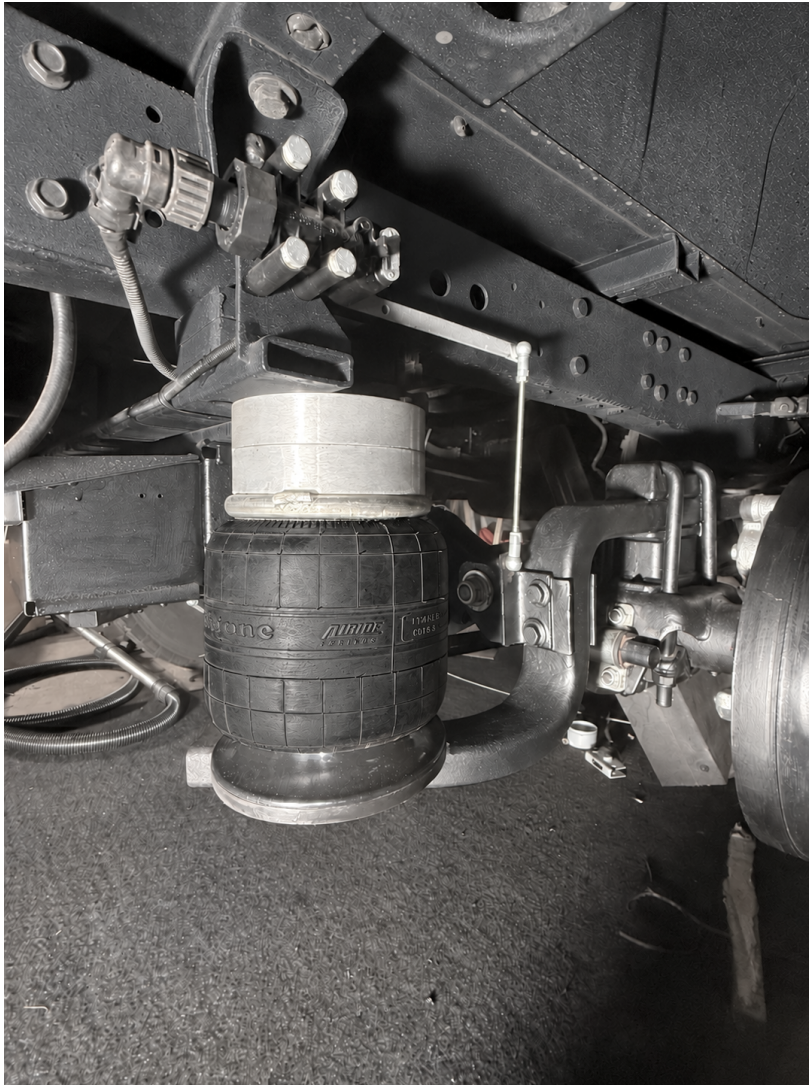
04E

Detailansicht der rechten Hinterachsseite nach der Erneuerung. Deutlich sichtbar sind der neue Firestone-Luftbalg, der neue Achsführungslenker (Querlenker), der erneuerte Stabilisator sowie der rechte Niveausensor mit seiner vertikalen Koppelstange. Die Aufnahme dokumentiert damit nicht nur Einzelteile, sondern die vollständig montierte Funktionskette aus Achsführung, Wankstabilisierung, Luftfederung und elektronischer Niveauregelung.

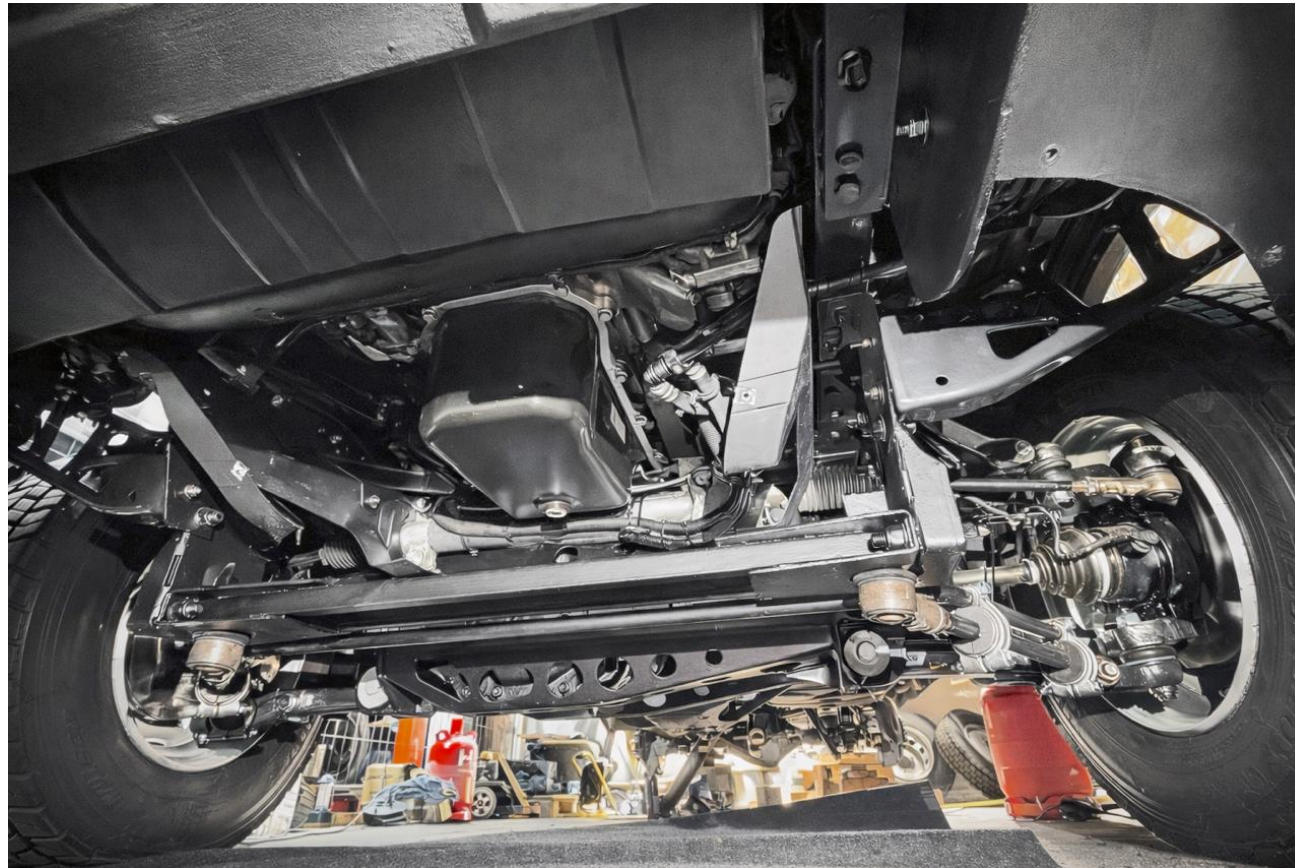
05B

Gesamtansicht der neu aufgebauten Achleitner-Vorderachse. Sämtliche Komponenten sind neue OE-Iveco- oder Achleitner-Teile, ausgenommen die vom Eigentümer aufgearbeiteten Achsschenkelgehäuse und die von Achleitner fachgerecht überholten Antriebswellen. Das Vorderachsdifferential wurde geprüft; die festgestellte leichte Undichtigkeit wird mit neuen Achleitner-Komponenten gezielt beseitigt.

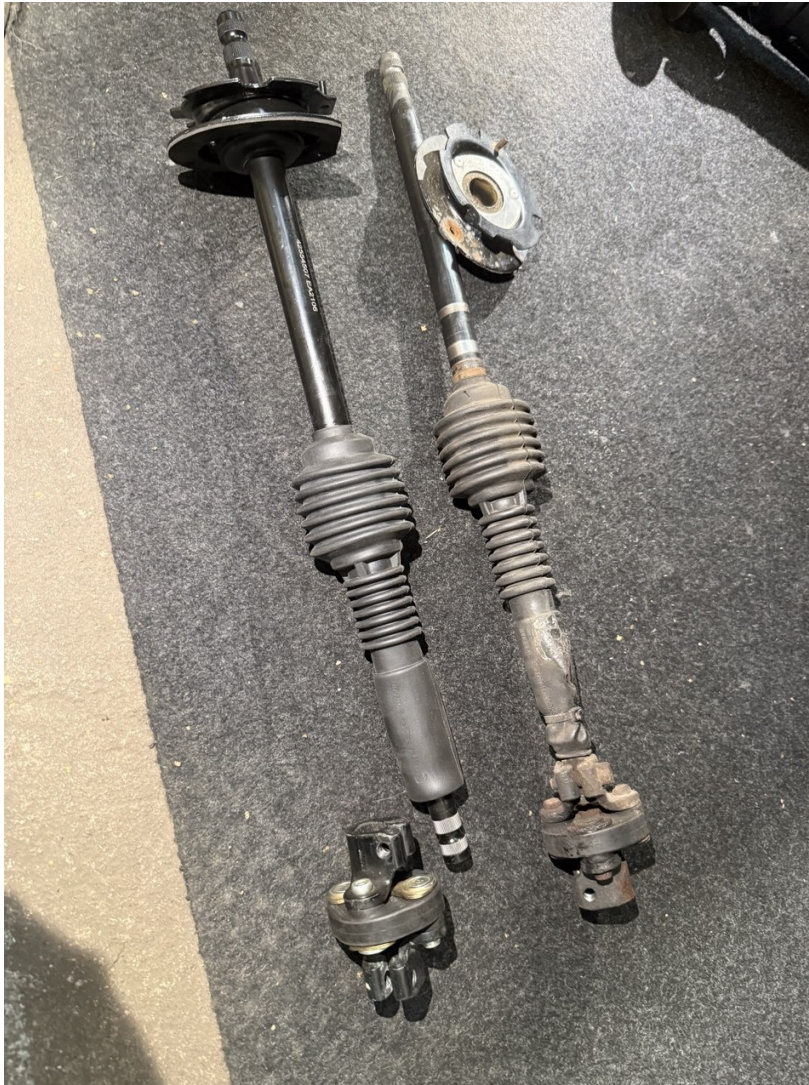
05D

Direkter Neu-/Altvergleich der Lenkzwischenwelle beziehungsweise Lenkspindel mit den zugehörigen Kardangelenken. Die erneuerte Baugruppe beseitigt alters- und verschleißbedingtes Spiel im mechanischen Übertragungsweg zwischen Lenksäule und Lenkgetriebe.

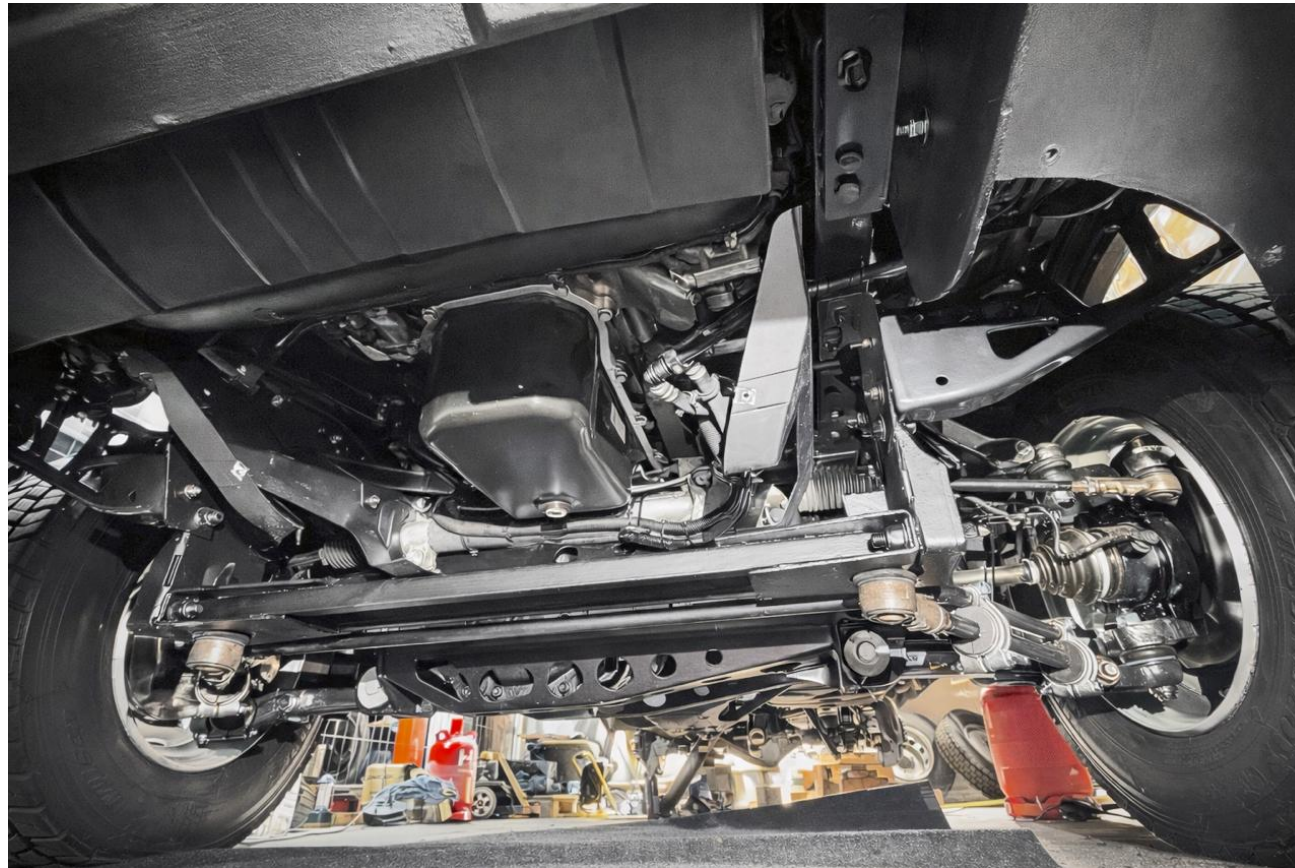
13

Hochauflösende Gesamtansicht der neu aufgebauten Achleitner-Vorderachse. Sämtliche Komponenten sind neue OE-Iveco- oder Achleitner-Teile; ausgenommen sind ausschließlich die vom Eigentümer aufgearbeiteten Achsschenkelgehäuse und die von Achleitner fachgerecht überholten Antriebswellen. Das Vorderachsdifferential wurde geprüft; seine leichte Undichtigkeit wird mit neuen Achleitner-Dicht- und Flanschteilen beseitigt.

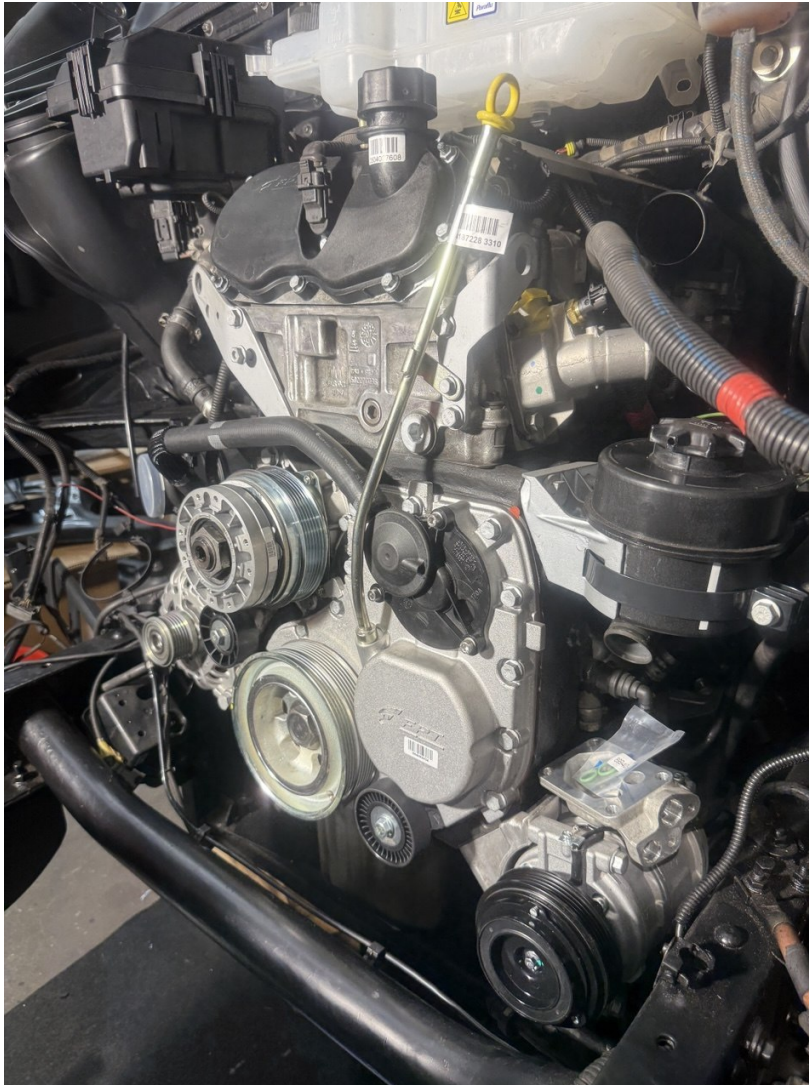
06A

Frontansicht des aufgebauten F1C-Motors. Neu sind:  
OE-Iveco-Klimakompressor;  
Lichtmaschine 150 A mit Freilauf;  
Wasserpumpe; beide Riementriebe mit allen Keilrippenriemen, Spann- und Umlenkrollen; entkoppelte Kurbelwellenriemenscheibe mit Torsionsschwingungsdämpfer;  
Kühlerlüfter mit Viskokupplung;  
Frontdeckel mit Ölführung;  
Rotationsölfilter samt Wellendichtring;  
PTFE-Kurbelwellendichtring;  
Thermostatgehäuse mit Thermostat und Sensor;  
Kühlmittel-Ausgleichsbehälter;  
Servolenkungsölbehälter mit Halter;  
Ansaugschlauchverbindungen;  
Peilstab; beide Motorlager und Getriebelager.

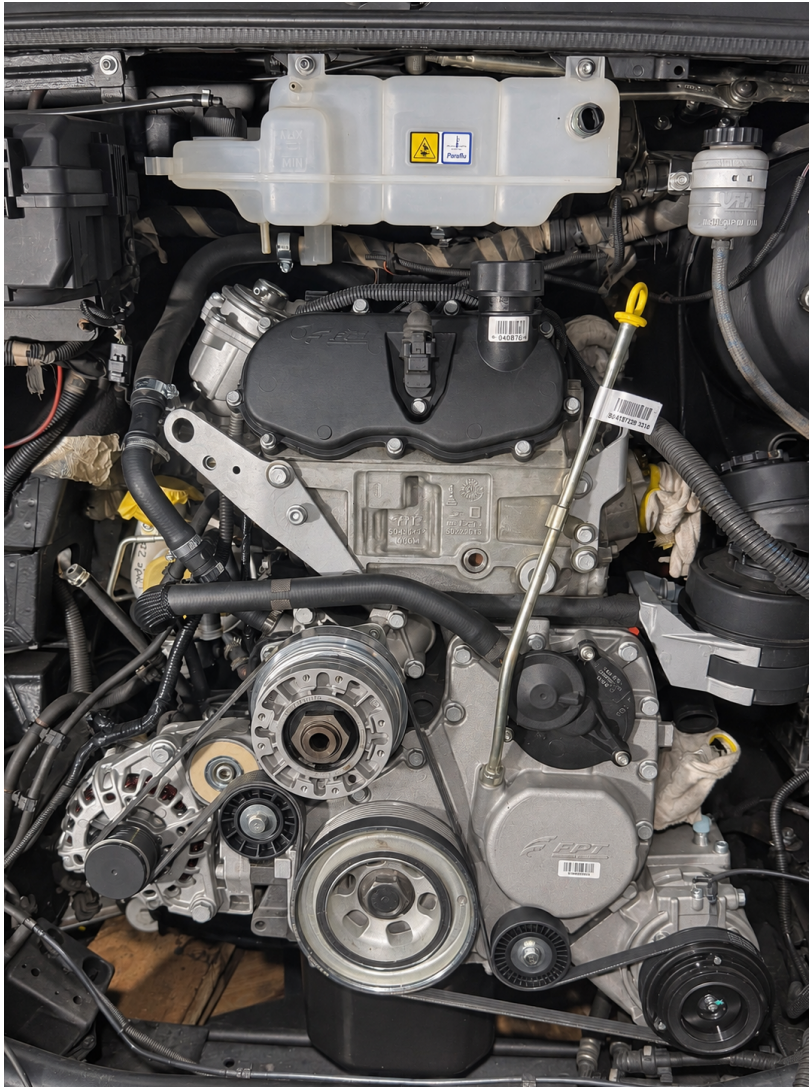
06B

Frontansicht des eingebauten F1C-Rumpfmotors im fortgeschrittenen Montagezustand. Sichtbar sind unter anderem der neue Frontdeckel, die neue entkoppelte Kurbelwellenriemenscheibe mit Torsionsschwingungsdämpfer, Wasserpumpe, Lichtmaschine, Klimakompressor, Riemen, Spann- und Umlenkrollen, Kühlmittelausgleichsbehälter und Servolenkungsölbehälter sowie zahlreiche erneuerte Leitungen, Halter und Verbindungsteile. Der sehr gut erhaltene Rumpfmotor selbst wurde bewusst belassen.

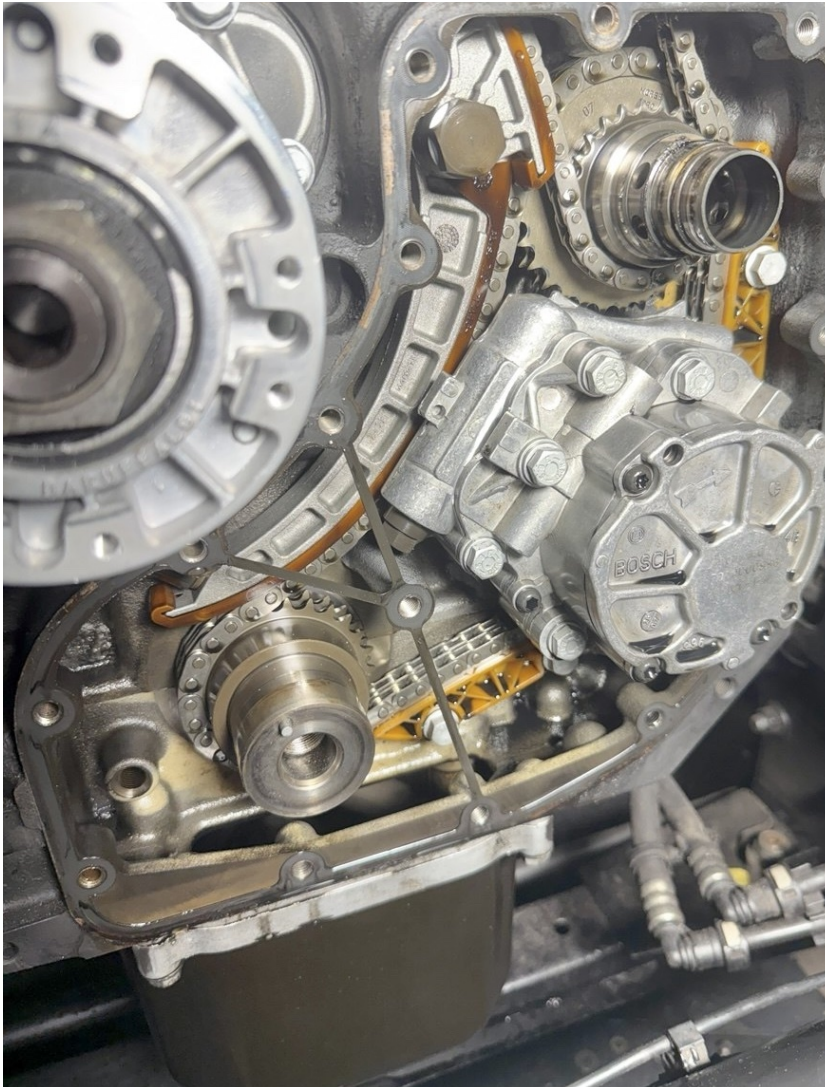
## 06C1

Geöffnete Motorfront mit vollständig sichtbarem Steuertrieb. Steuerketten, Kettenräder, Führungs- und Gleitschienen zeigen keinen erkennbaren Verschleiß. Auch die Dichtlauffläche der Kurbelwelle am Austritt im Bereich des PTFE-Kurbelwellendichtrings ist einwandfrei ausgebildet; sie weist weder Einlaufspuren noch Korrosion auf. Der Befund ist ein wichtiges positives Indiz für die sehr gut erhaltene Grundsubstanz des F1C-Rumpfmotors.

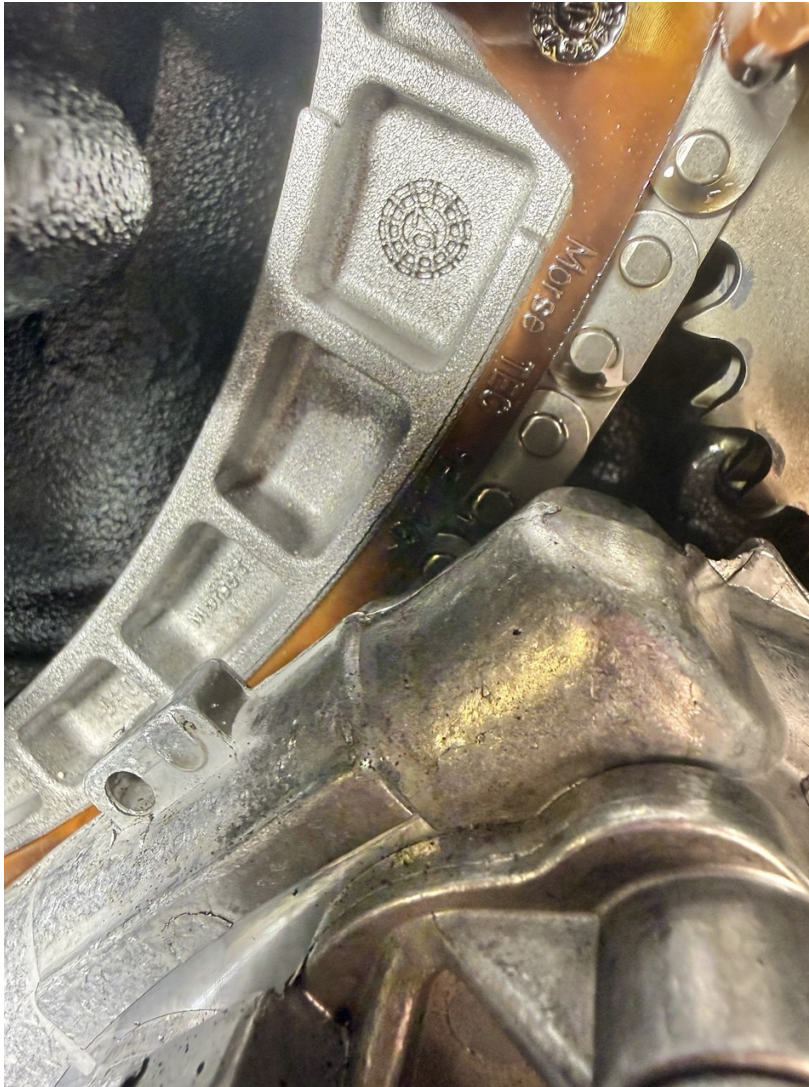
06C2

Detailaufnahme von Steuerkette, Kettenrad und Gleitschiene. Die sauberen Laufflächen und der visuell unauffällige Zustand stützen die Bewertung des vorhandenen Rumpfmotors als technisch sehr gute, erhaltenswerte Grundsubstanz.
