# Kurzfassung für den Sachverständigen

Seltener Iveco Daily 50C18 mit Achleitner-4x4-System, technisch und dokumentarisch weit über eine gewöhnliche Instandsetzung hinaus neu aufgebaut.

Iveco Daily IV 50C18 von 2008 mit F1C 3,0-l-HPI-Diesel, 130 kW / 177 PS, originale ZF-Sechsganggetriebe und seltenem Achleitner-Allradantrieb. Der sehr gute Rumpfmotor und das gute ZF-Getriebe wurden befundorientiert erhalten; die umgebenden Systeme wurden umfassend erneuert.

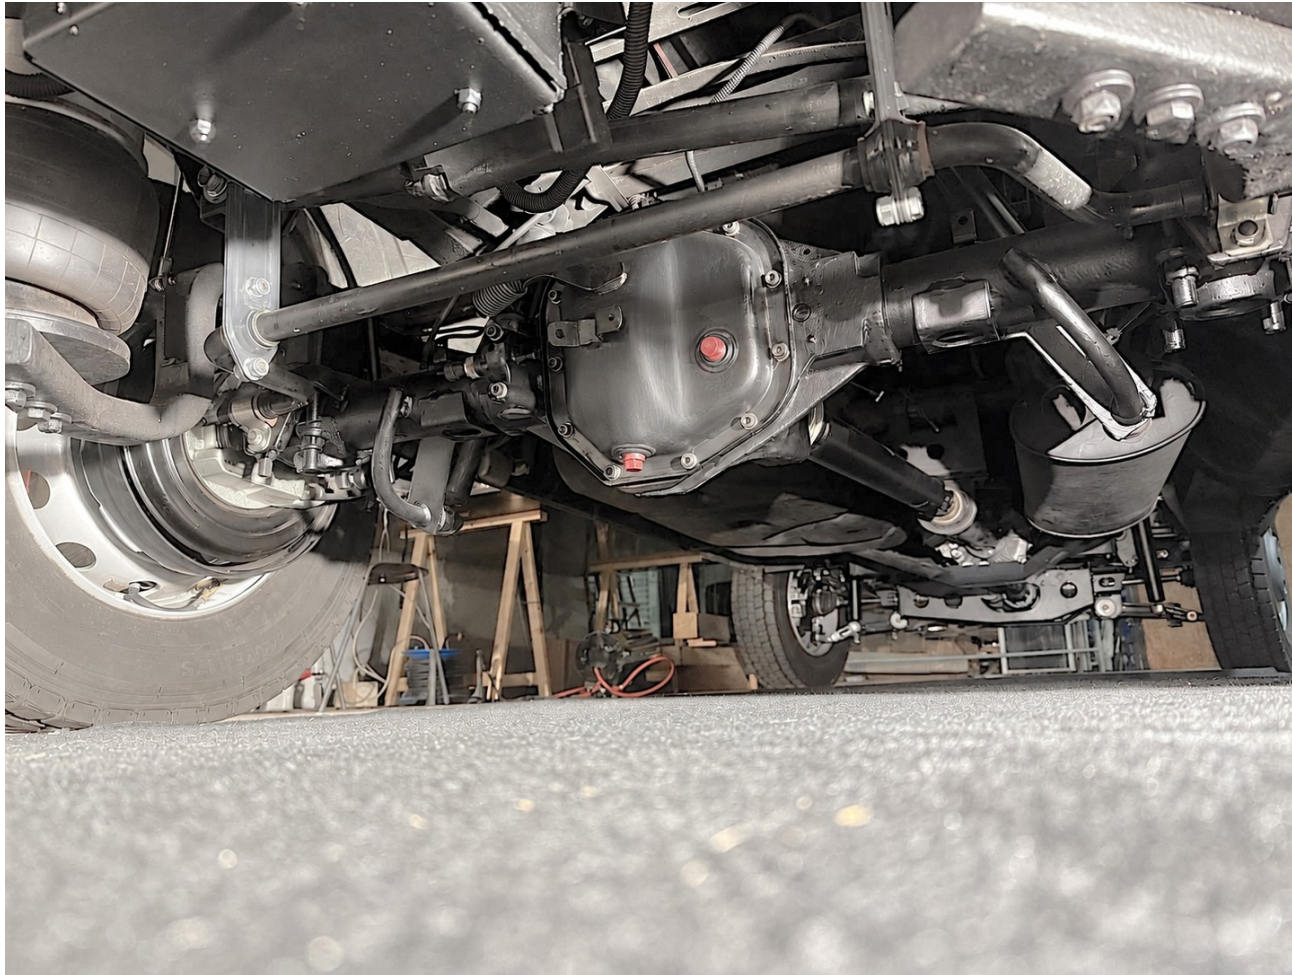
04A

Aktuelle Gesamtansicht der fertig aufgebauten Hinterachse von unten. Deutlich erkennbar sind das vollständig neu aufgebaute Differential mit neuem Radsatz 9:44, neuer Lagerung und neuen Dichtungen, die montierten Rad-/Bremsbaugruppen, Luftfederung, Stoßdämpfer, Achsführungs-/Lenkerelemente, Stabilisator und Gestänge. Erhalten blieben ausschließlich der gusseiserne Achskörper und die nach Prüfung sehr gut erhaltenen Steckachsen; sämtliche übrigen Achs- und Bremskomponenten wurden erneuert.

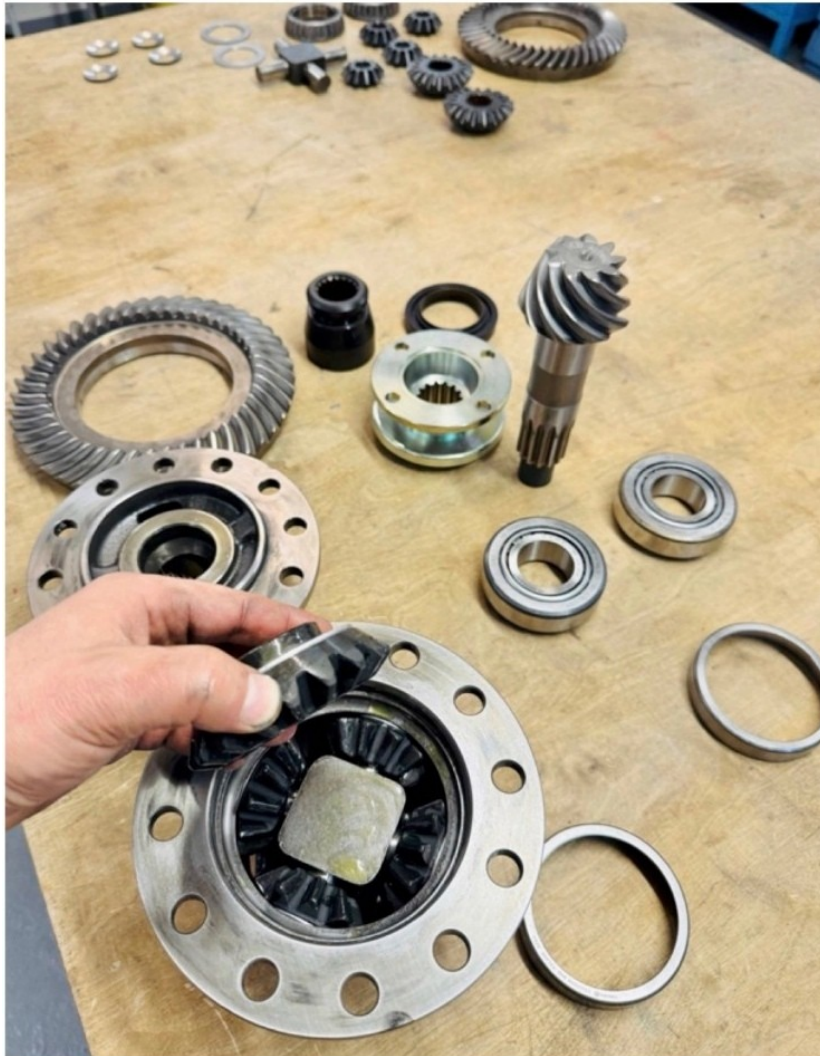
04B

Dokumentation der ausgebauten Differentialbaugruppe und der Neuteile. Der Neuaufbau umfasst Radsatz 9:44, Ausgleichsgetriebekomponenten, Lager, Dichtungen, Einstellscheiben und Befestigungselemente; der vorhandene Achskörper und die sehr guten Steckachsen bilden allein die weiterverwendete Grundsubstanz.

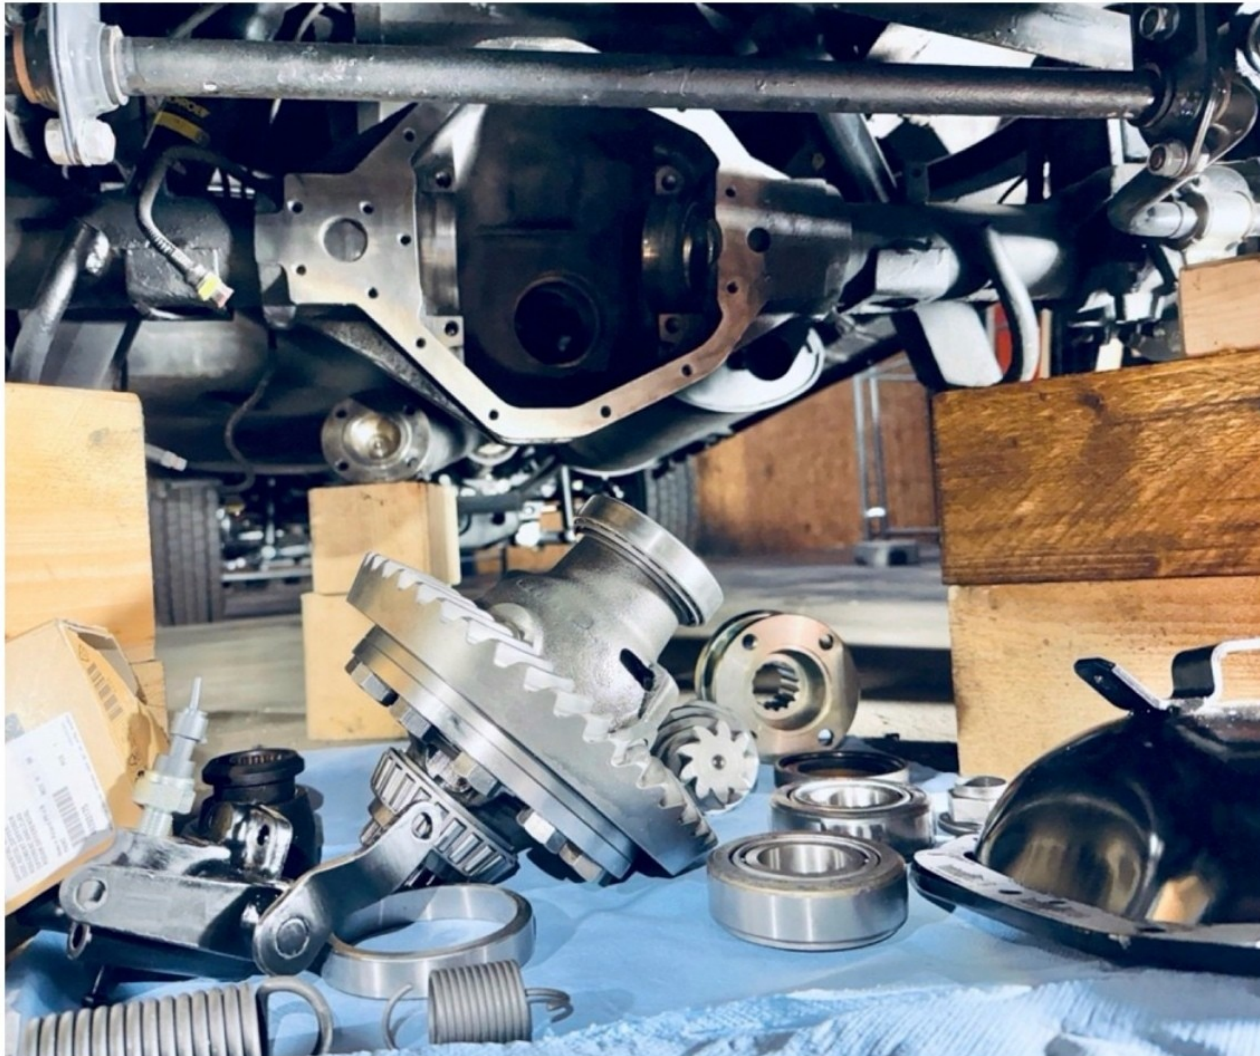
04C

Geöffnetes Hinterachsgehäuse während des Neuaufbaus. Lagerung und Verzahnung wurden vollständig montiert und eingestellt. Das dokumentierte Zahnflankenspiel beträgt 0,15 mm; die verwendeten Einstellscheiben betragen links 1,90 mm und rechts 1,40 mm.

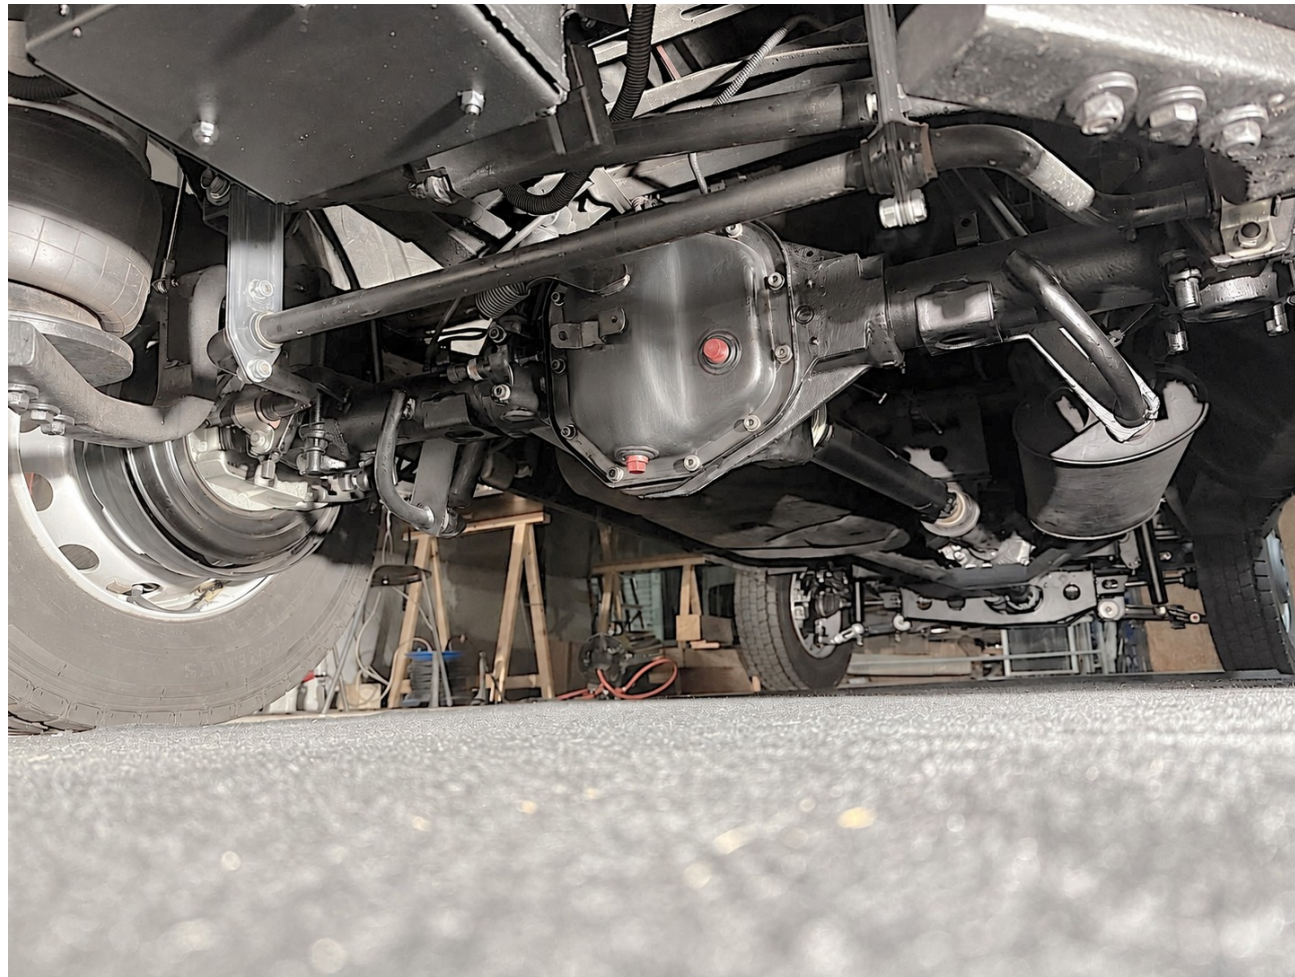
09

Vollständig aufgebaute Hinterachse mit Differential, Luftfederung, Bremsanlage und Achsführung.

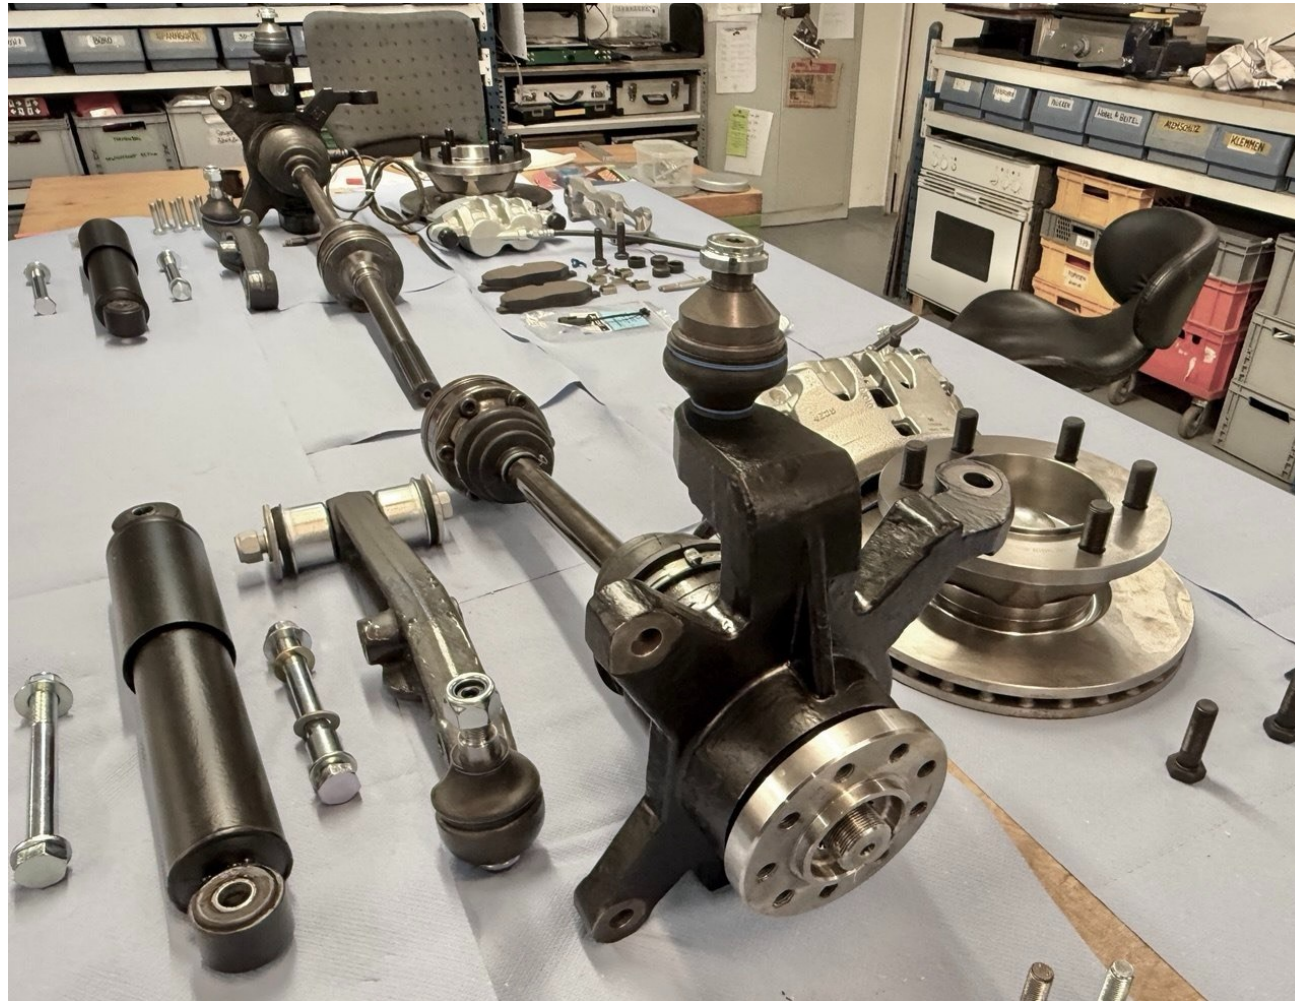
05A

Das Vorderachsdifferential wurde geprüft. Dabei wurde eine leichte Undichtigkeit am Wellendichtring festgestellt; die gezielte Instandsetzung mit neuen Achleitner-Teilen ist nach deren Lieferung vorgesehen. Bei den übrigen Vorderachskomponenten kamen neue OE-Iveco- oder Achleitner-Teile zum Einsatz - mit lediglich zwei klar bezeichneten Ausnahmen.

Gesamtansicht der neu aufgebauten Achleitner-Vorderachse. Sämtliche Komponenten sind neue OE-Iveco- oder Achleitner-Teile, ausgenommen die vom Eigentümer aufgearbeiteten Achsschenkelgehäuse und die von Achleitner fachgerecht überholten Antriebswellen. Das Vorderachsdifferential wurde geprüft; die festgestellte leichte Undichtigkeit wird mit neuen Achleitner-Komponenten gezielt beseitigt.

Gemäß Angebot 2620111012 vom 27.07.2026 werden wegen der leichten Undichtigkeit ein neuer Antriebsflansch (Pos. 18059), eine neue Mutter (Pos. 18060), ein neuer Wellendichtring (Pos. 18061) und eine neue Abstandsbuchse (Pos. 18062) eingebaut.

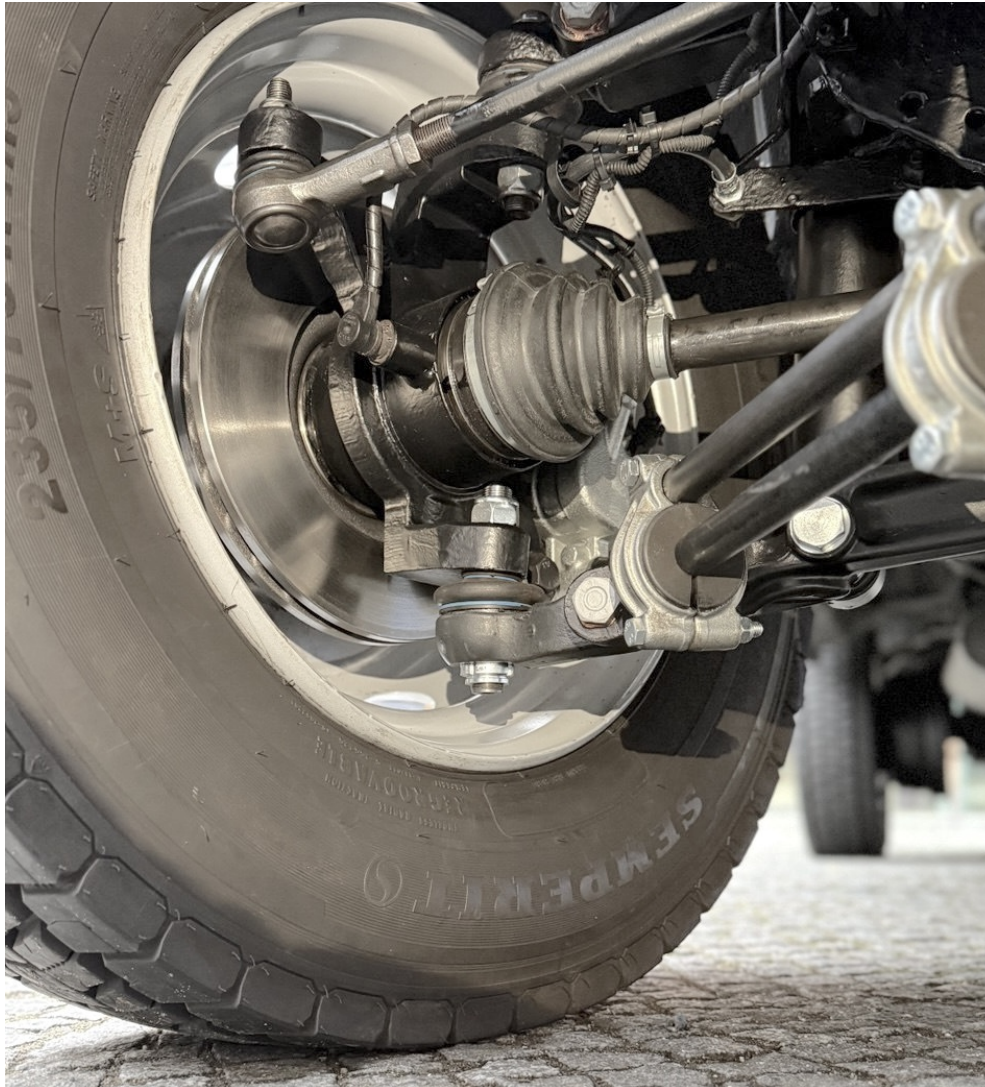
05C

Detailansicht des fertigen Radbereichs. Das originale Achsschenkelgehäuse wurde vom Eigentümer aufgearbeitet; die Antriebswelle einschließlich ihrer Gelenk- und Manschettenbaugruppen wurde von Achleitner fachgerecht überholt. Radnabe, Radlager, obere und untere Führungs-/Traggelenke, Spurstange, Spurstangenkopf sowie sämtliche weiteren Lager-, Dicht- und Befestigungselemente sind neue OE-Iveco- oder Achleitner-Teile.

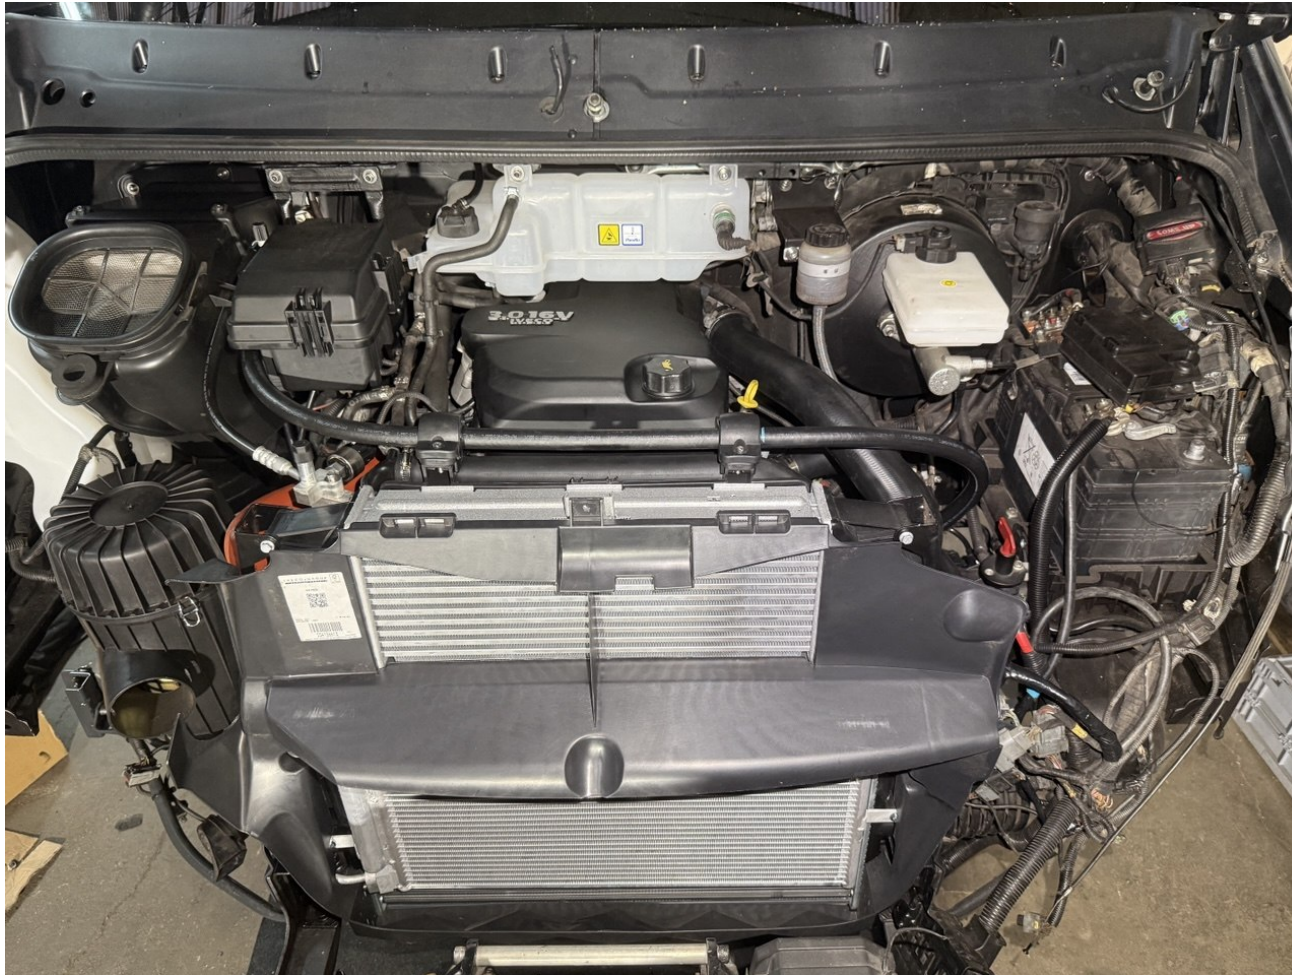
06D

Gesamtansicht des aufgebauten Vorderwagens. Neu sind der vollständige Motor-Kühl- und Heizkreislauf mit Kühlmittel-Ausgleichsbehälter, Thermostatgehäuse, Thermostat, Sensor, Wasserkühler, Ladeluftkühler, Kondensator, Leitungen und Schläuchen; außerdem Hauptbremszylinder, Luftfilterkasten, Original-Turbolader mit sämtlichen Öl- und Wasserleitungen, Abgaskrümm器, AGR-Kühler, AGR-Ventil, Lichtmaschine, Riemen, Spanner, beide Motorlager sowie zahlreiche Sensoren, Halter und Verbindungsteile.

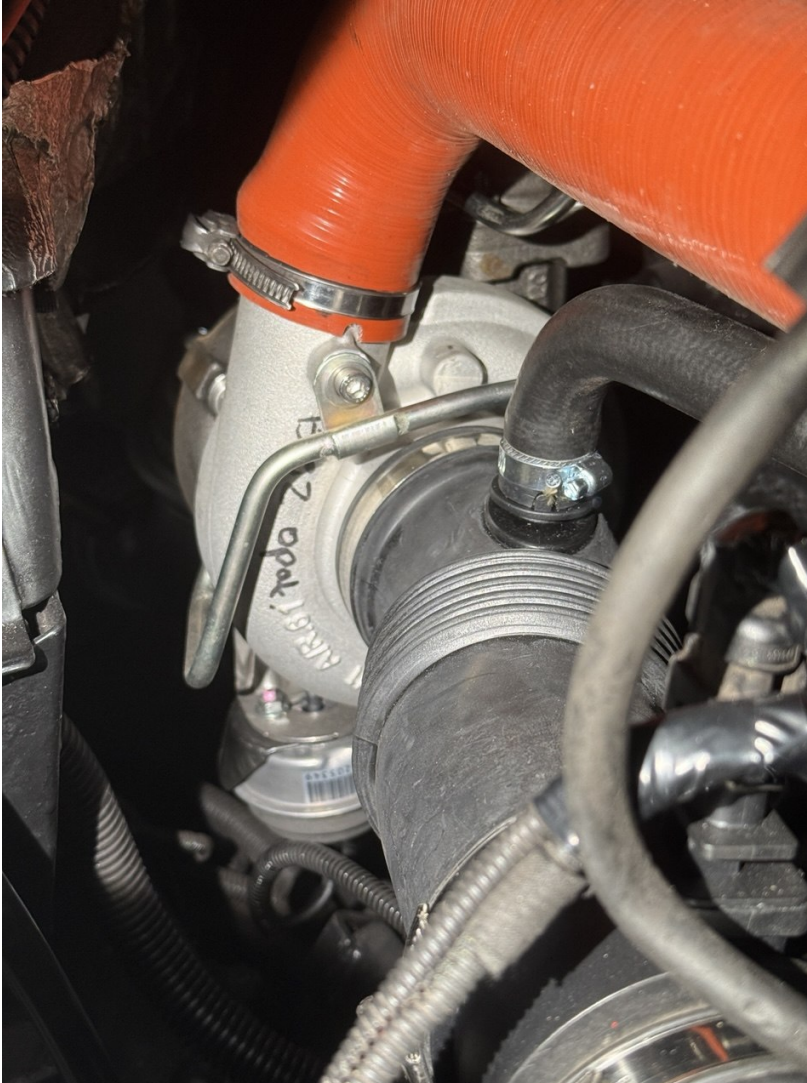
06F

Detail des neuen Original-Turboladers - Neuteil, nicht überholt - im Einbauzustand. Sämtliche Öl- und Wasserleitungen, Anschlüsse und Dichtungen wurden gemeinsam erneuert. Ebenfalls neu sind der vollständige Ansaugtrakt einschließlich Luftfilterkasten, Schlauchverbindungen und Luftmassenmesser sowie die orangefarbenen Ladeluftschläuche.

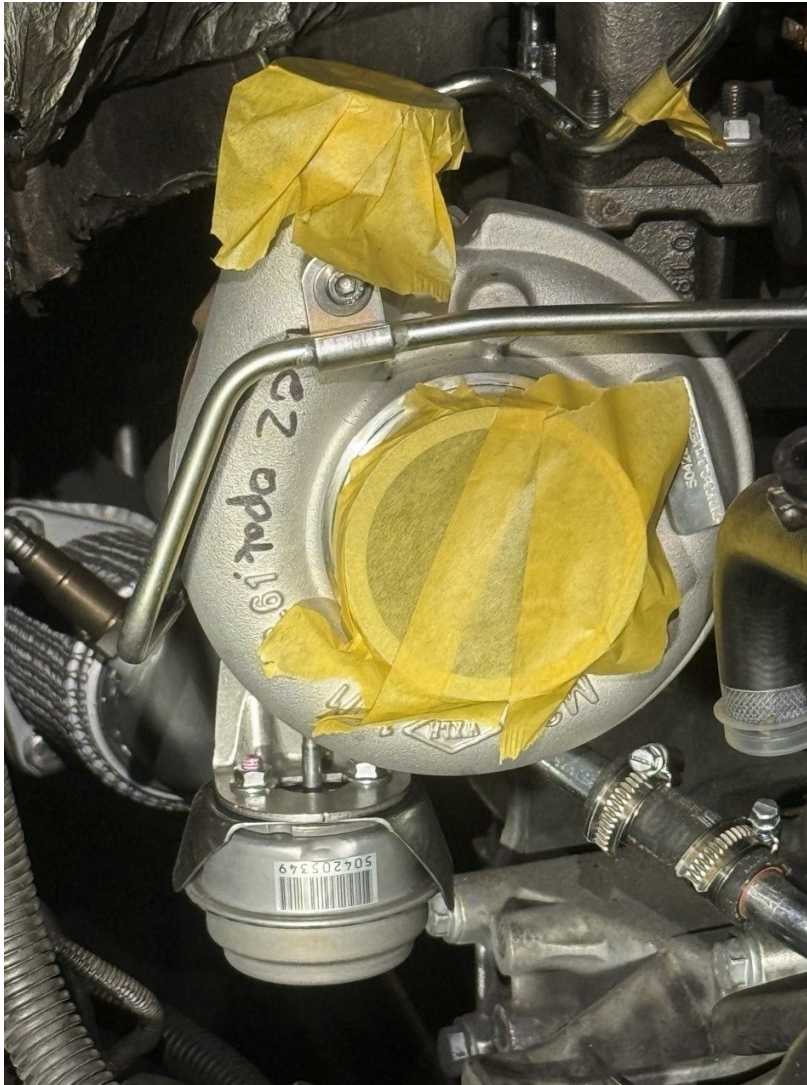
06L

Neuer Original-Turbolader - nicht überholt - mit sämtlichen neuen Öl- und Wasserleitungen. Neu sind außerdem der vollständige Ansaugtrakt einschließlich Luftfilterkasten, Verbindungsleitungen und Luftmassenmesser, Abgaskrümmmer, AGR-Kühler, AGR-Ventil, Ladeluftsystem, Lichtmaschine, Riemenspanner und Riemen sowie beide Motorlager. Der sehr gute F1C-Rumpfmotor selbst wurde aufgrund des verschleißfrei erscheinenden originalen Steuertriebs von 2008 bewusst erhalten.

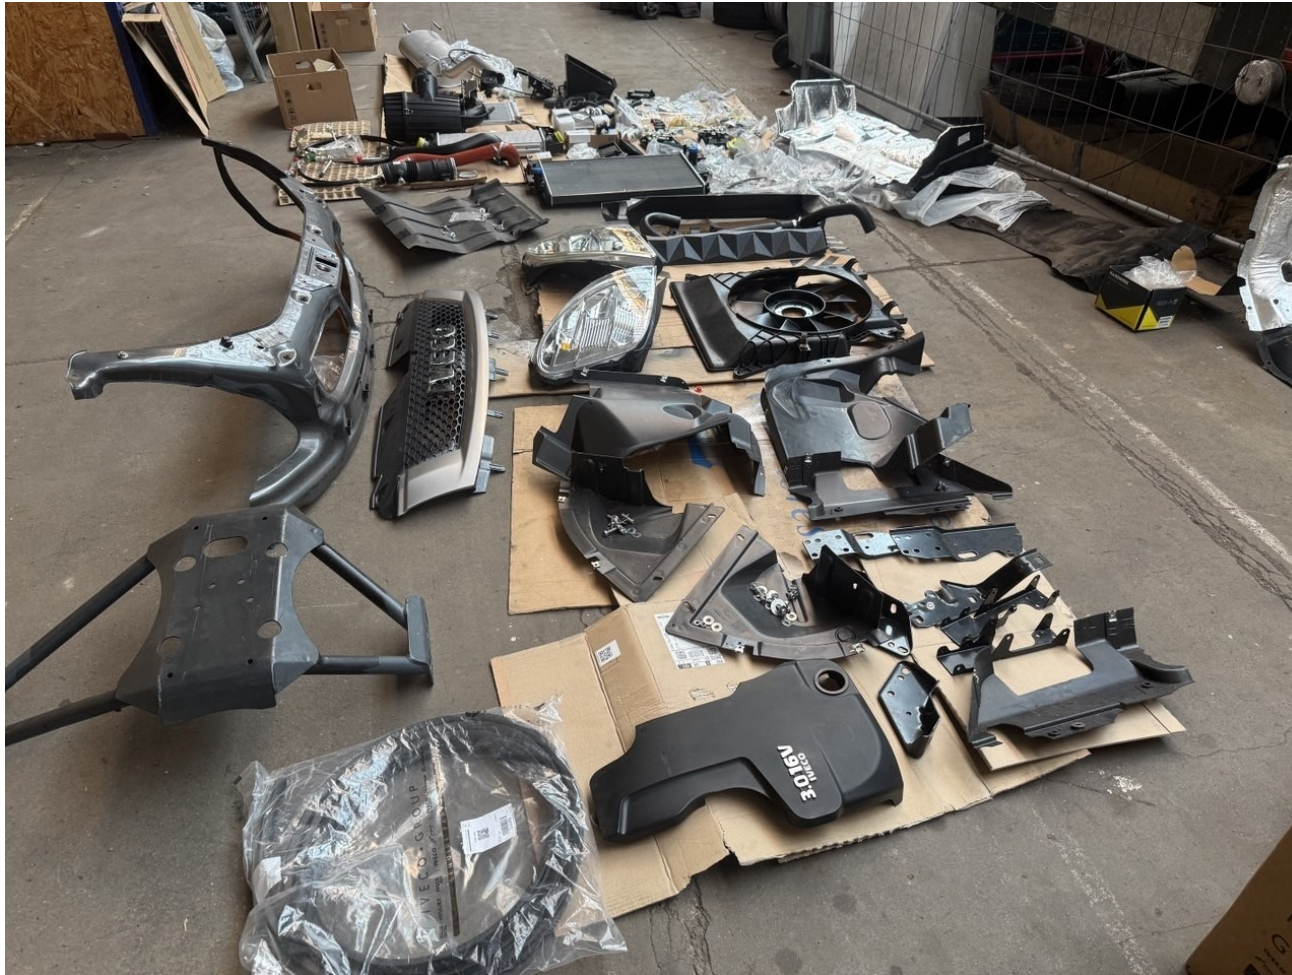
06M

Sämtliche dargestellten Front-, Luftführungs-, Verkleidungs-, Halter-, Dicht- und Befestigungskomponenten sind neue OE-Iveco- beziehungsweise Achleitner-Teile. Die Aufnahme zeigt keine zur Wiederverwendung vorgesehenen Altteile, sondern systematisch bereitgelegte Neuteile für den vollständigen Wiederaufbau.

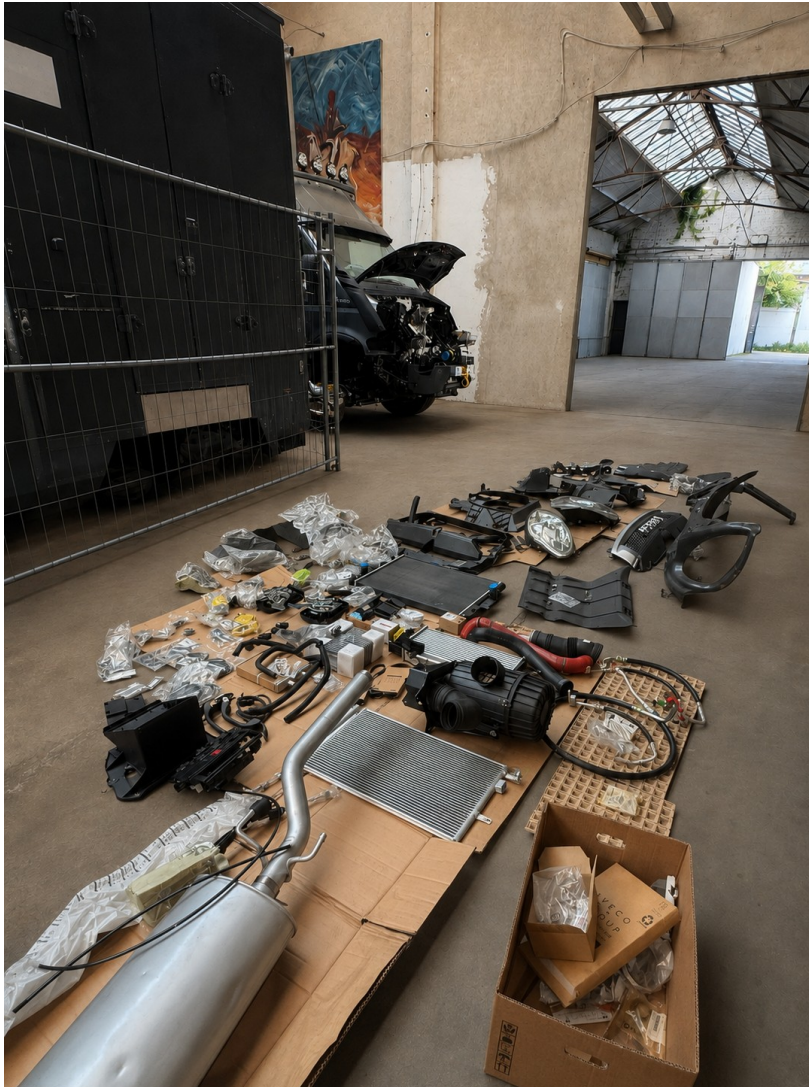
06N

Auch auf dieser Aufnahme sind sämtliche dargestellten Motorraum-, Front-, Luftführungs-, Verkleidungs-, Halter-, Dicht- und Befestigungskomponenten neue OE-Iveco- beziehungsweise Achleitner-Teile. Es handelt sich ausdrücklich nicht um ausgebaute Alteile oder lediglich geprüfte Bestandskomponenten, sondern um die vollständig für den Neuaufbau bereitgelegten Neuteile.

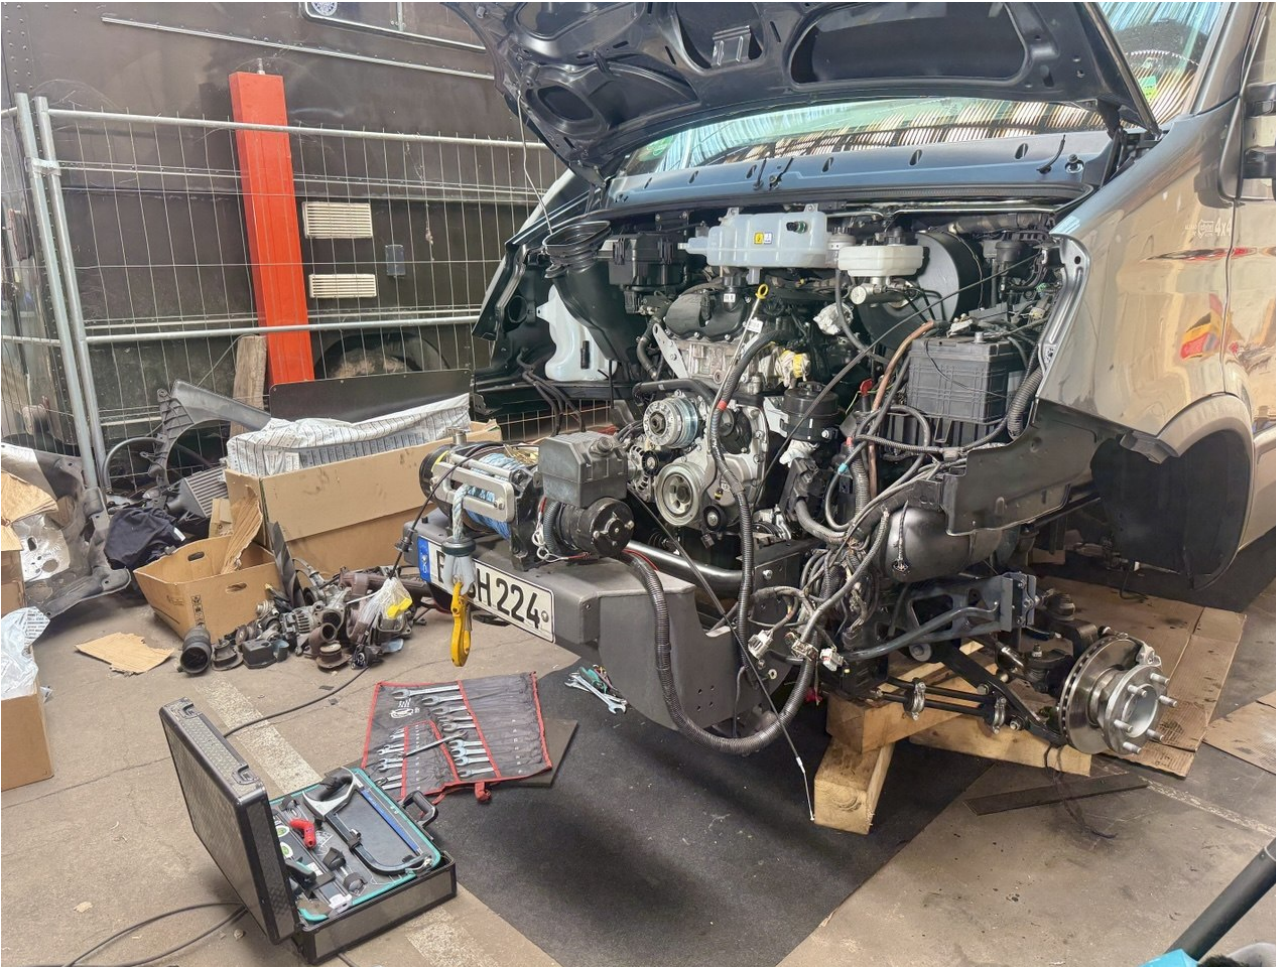
30

Freigelegte Fahrzeugfront während des Neuaufbaus von Motorperipherie, Kühlsystem und Frontstruktur.

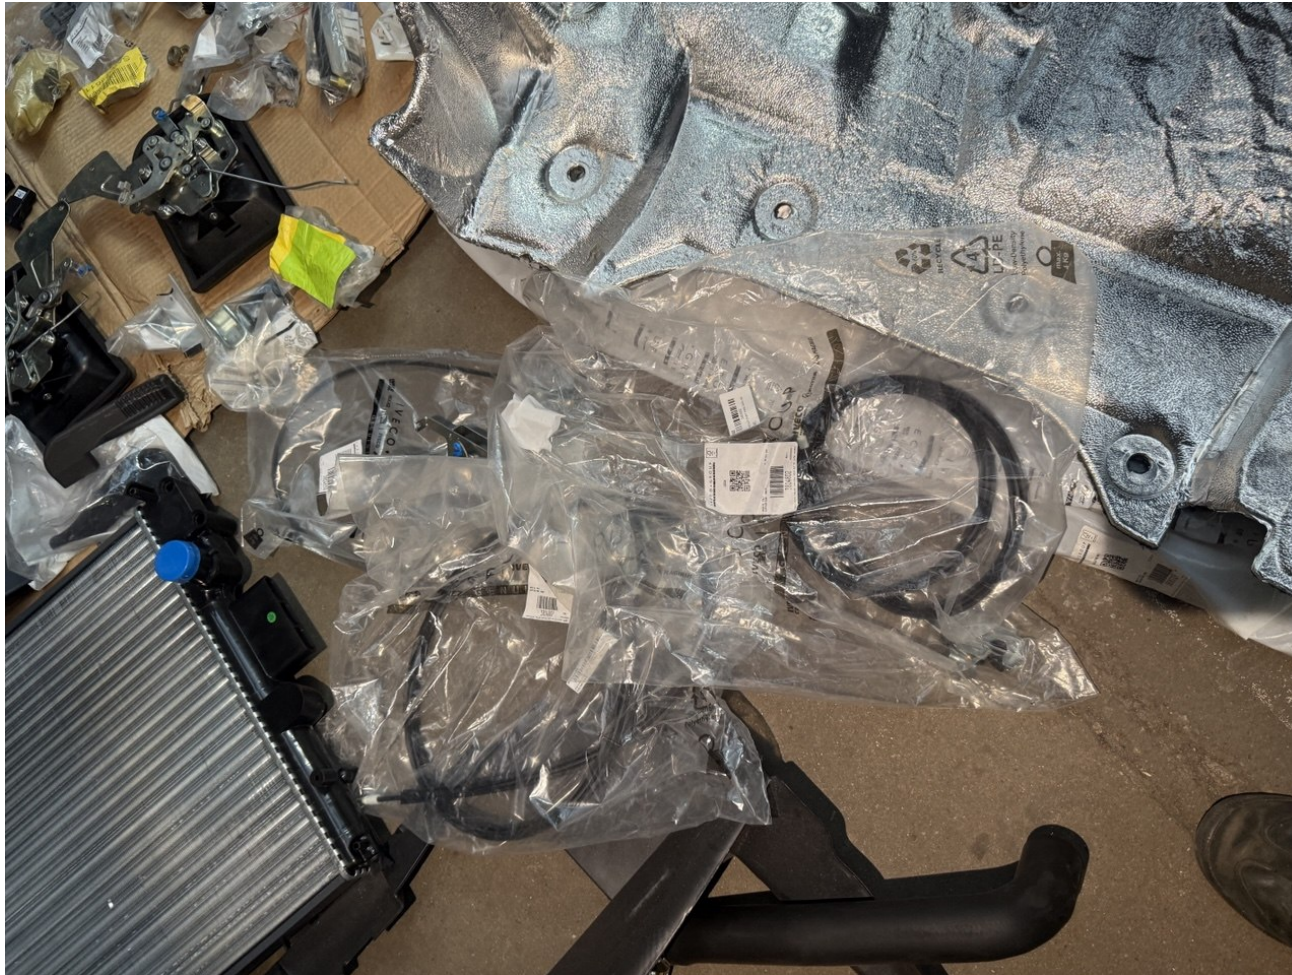
07A

Zusammenstellung der neuen Komponenten für Klimatisierung, Heizung und Luftführung:  
Wärmetauscher, Gehäuse- und Luftführungsteile, Leitungen, Ventile, Sensorik, Dichtungen, Halter und Anschlussmaterial.

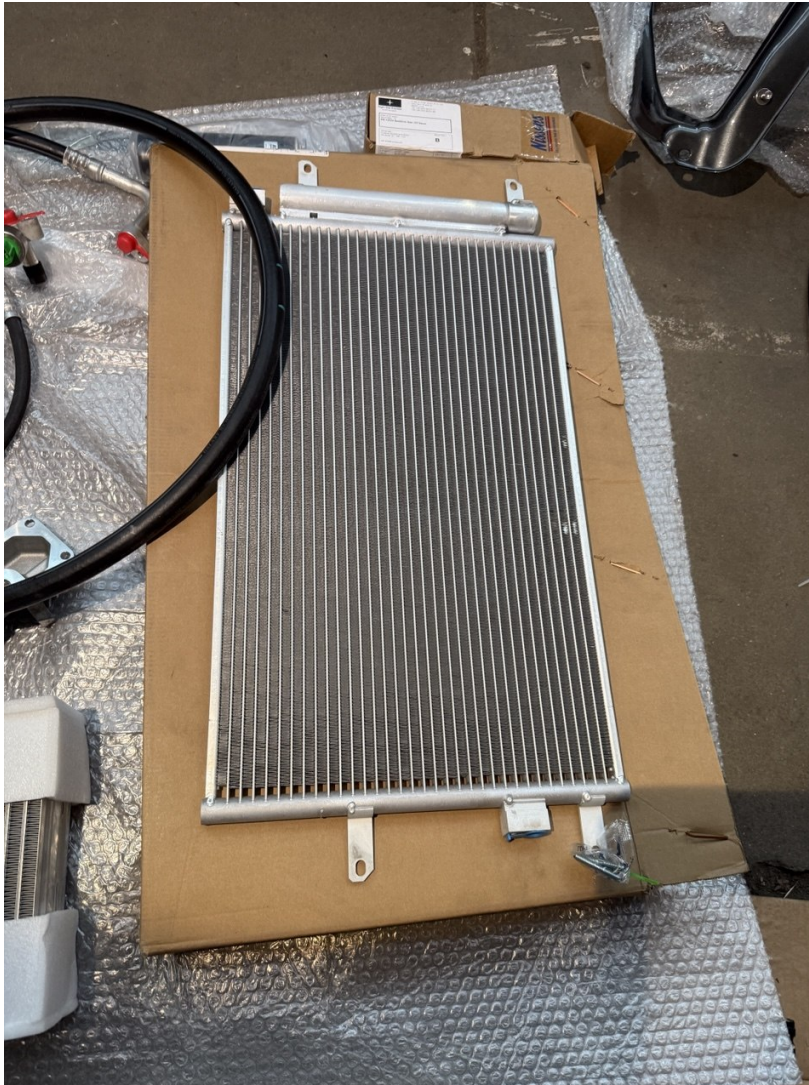
07B

Neuer Klimakondensator mit integriertem Trockner. Der komplette vordere Wärmetauscher wurde gemeinsam mit Leitungen, Dichtungen und Befestigungselementen erneuert.

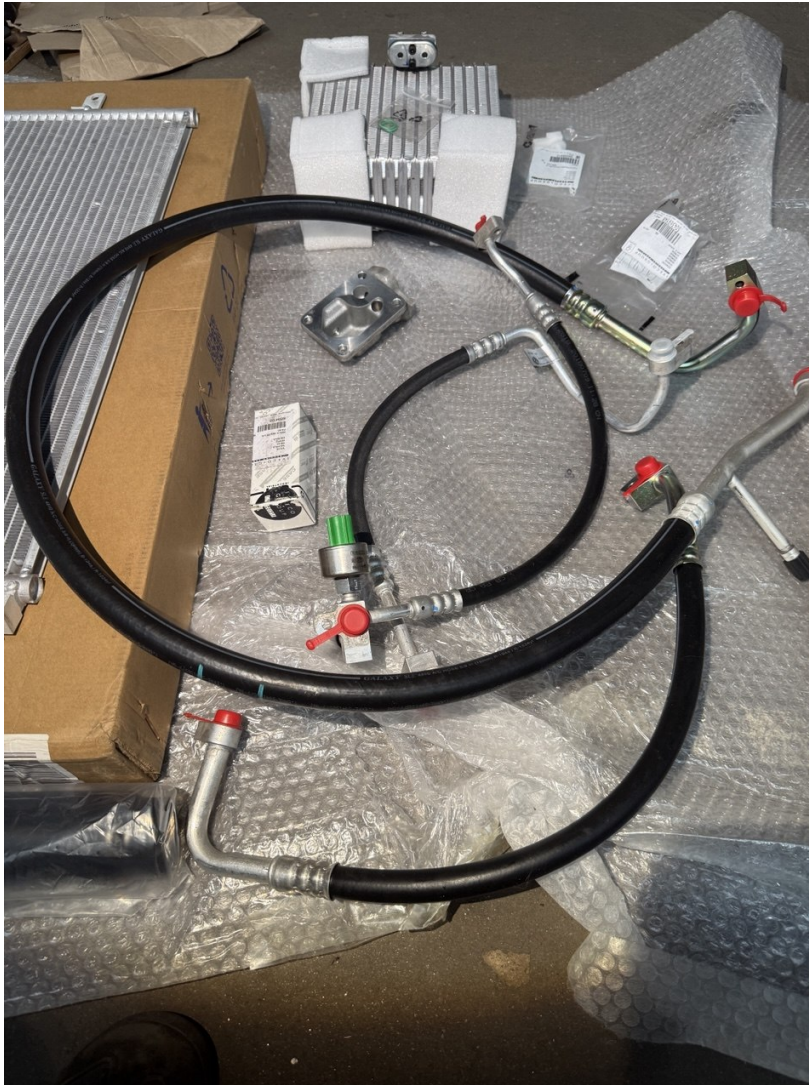
07C

Neue Hoch- und Niederdruckleitungen des Kältemittelkreislaufs einschließlich Anschlussarmaturen, Serviceanschlüssen, Leitungsabschnitten und den zugehörigen Dichtungen.

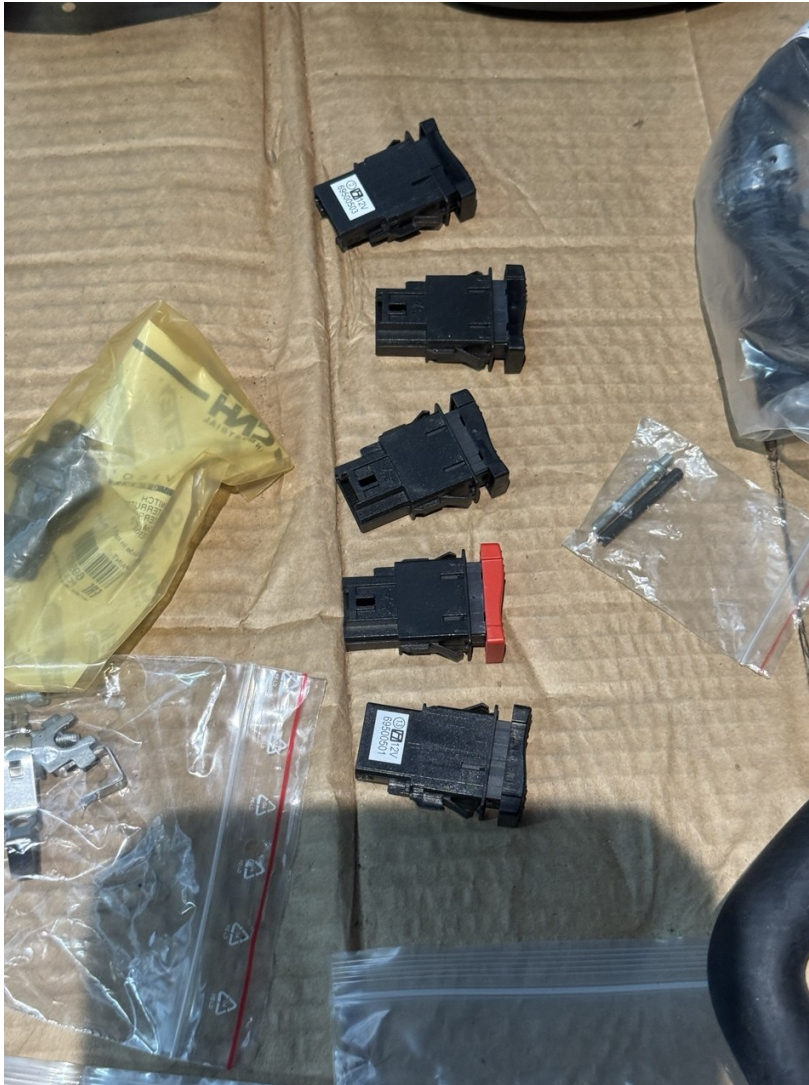
07D

Neue Regel- und Anschlusskomponenten des Klimakreislaufs: Ventile, Sensorik, elektrische Anschlüsse, O-Ringe und weiteres montagebezogenes Dichtmaterial.

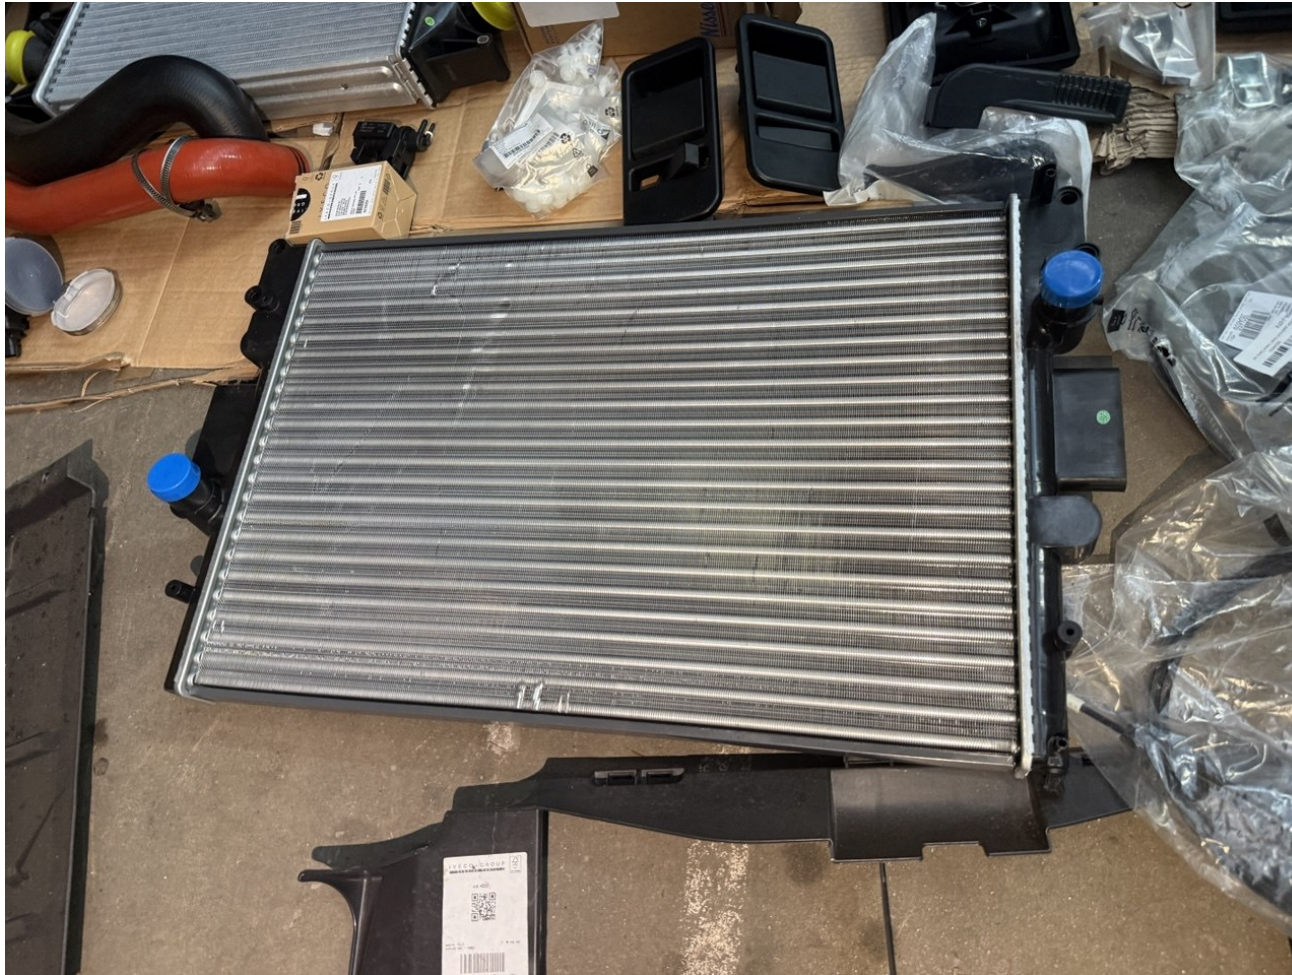
07E

Neuer  
Innenraum-Heizungswärmetauscher.  
Der Wärmetauscher wurde im Zuge der  
Bearbeitung des Heizungs- und  
Klimakastens ersetzt; Mischklappe und  
Stellmotor wurden geprüft und justiert.

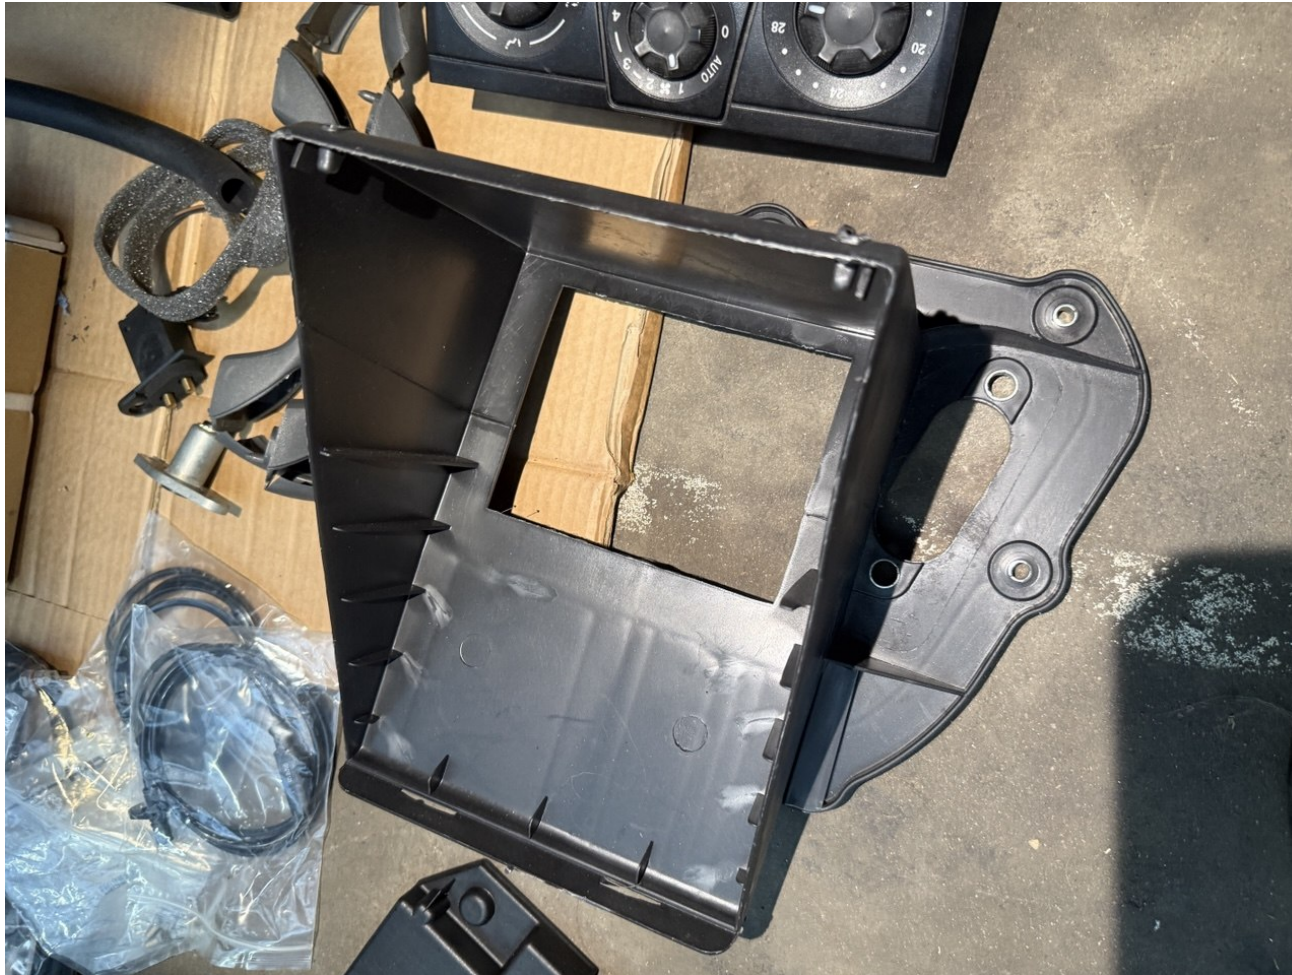
07F

Gehäuse- und Luftführungskomponenten der Innenraumklimatisierung. Die Bauteile wurden ausgebaut, gereinigt, geprüft und mit dem neuen Heizungswärmetauscher wieder aufgebaut.

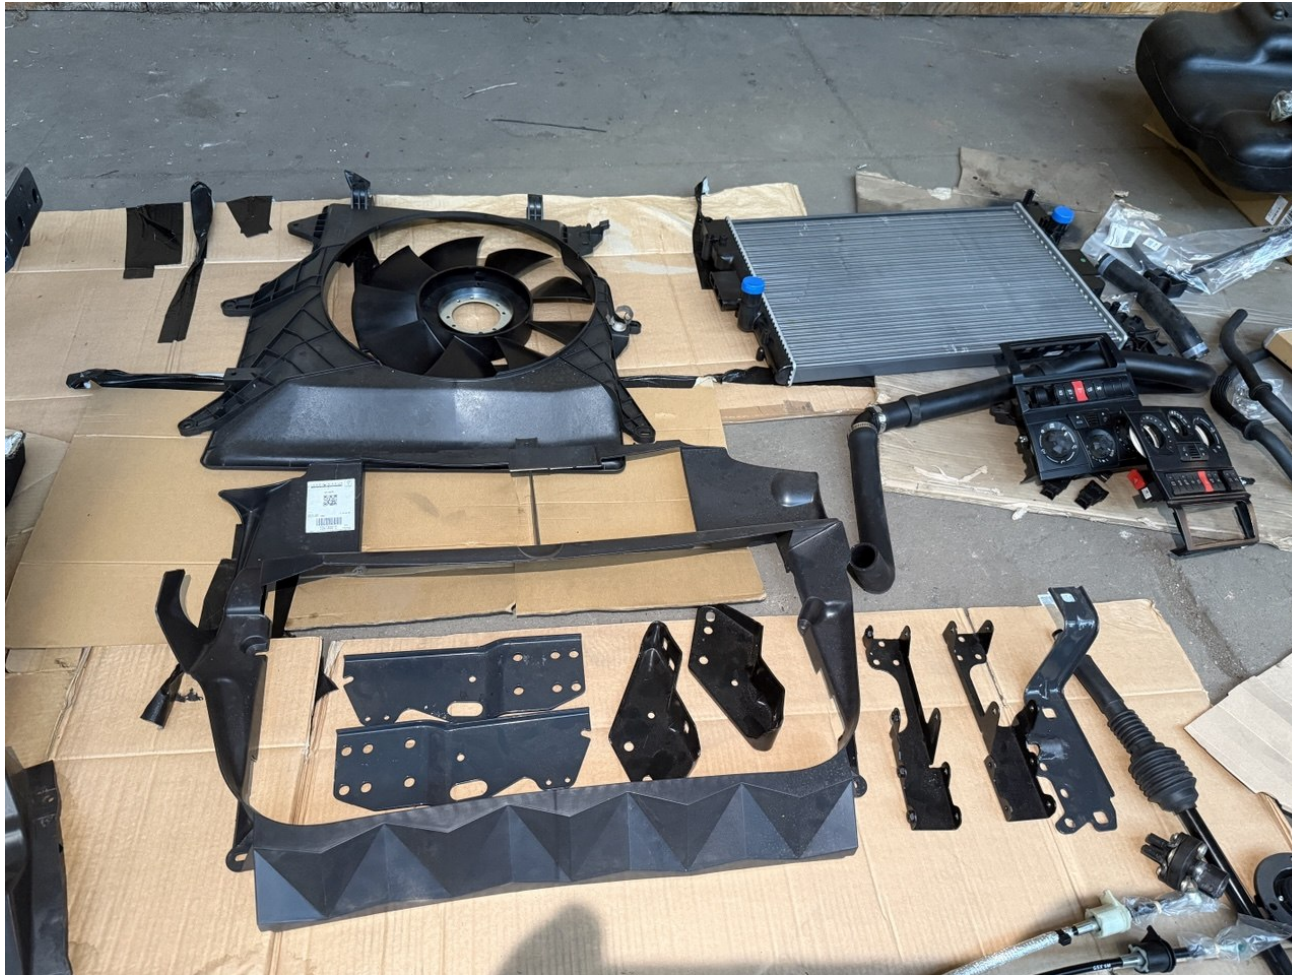
## 07G

Gesamtübersicht des neu aufgebauten Frontpakets mit Wasserkühler, Ladeluftkühler, Klimakondensator, Kühlerlüfter, Luftführungen, Haltern, Dämpfungselementen und Befestigungsteilen.
