# Kurzfassung für den Sachverständigen

Seltener Iveco Daily 50C18 mit Achleitner-4x4-System, technisch und dokumentarisch weit über eine gewöhnliche Instandsetzung hinaus neu aufgebaut.

Iveco Daily IV 50C18 von 2008 mit F1C 3,0-l-HPI-Diesel, 130 kW / 177 PS, originale ZF-Sechsganggetriebe und seltenem Achleitner-Allradantrieb. Der sehr gute Rumpfmotor und das gute ZF-Getriebe wurden befundorientiert erhalten; die umgebenden Systeme wurden umfassend erneuert.

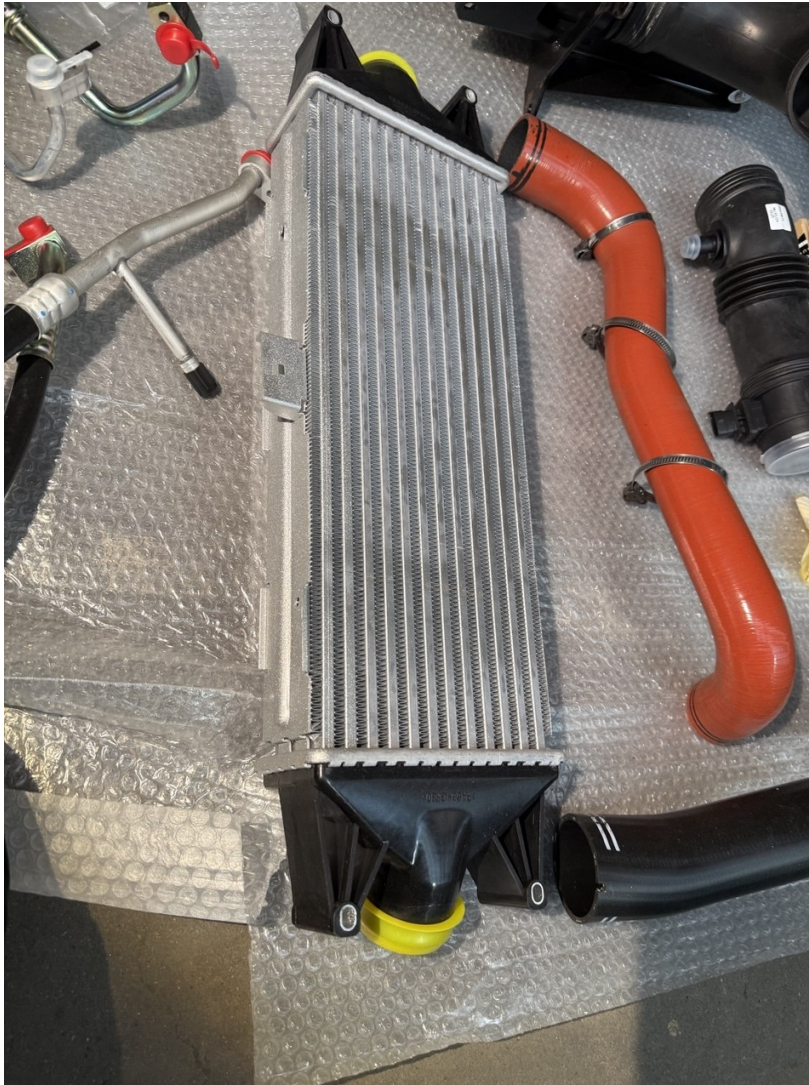
07H

Neuer Ladeluftkühler mit vollständig erneuerten Ladeluftschläuchen, Verbindern und Schellen. Das System ist Bestandteil des gemeinsam neu aufgebauten vorderen Kühlerpakets.

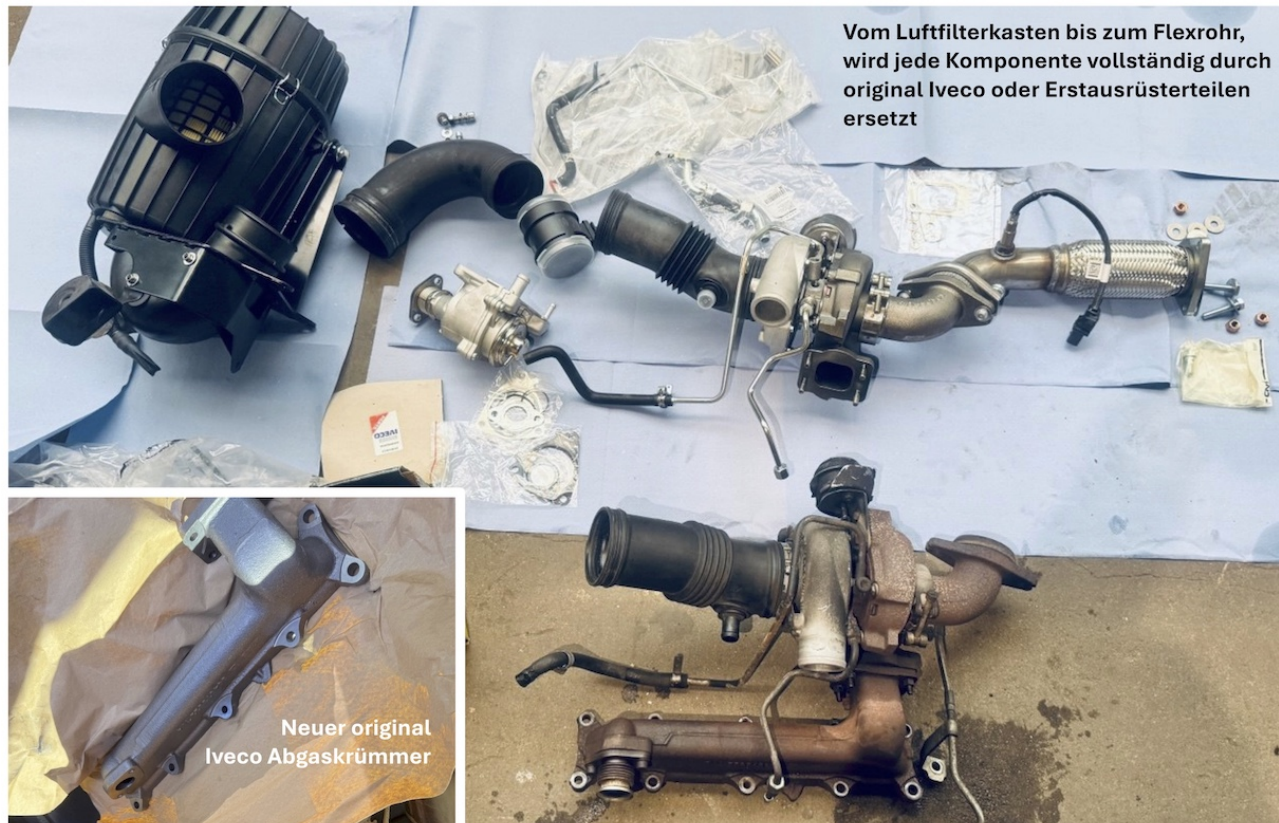
Die vollständige, bewusst ungeteilte Übersicht zeigt die erneuerte Funktionskette und den direkten Alt-/Neuvergleich: neuer Luftfilterkasten und Ansaugweg, neuer Original-Turbolader, neuer Original-Iveco-Abgaskrümmmer, AGR-Komponenten, Flexrohr, Leitungen, Sensorik, Dichtungen und Befestigungsteile.

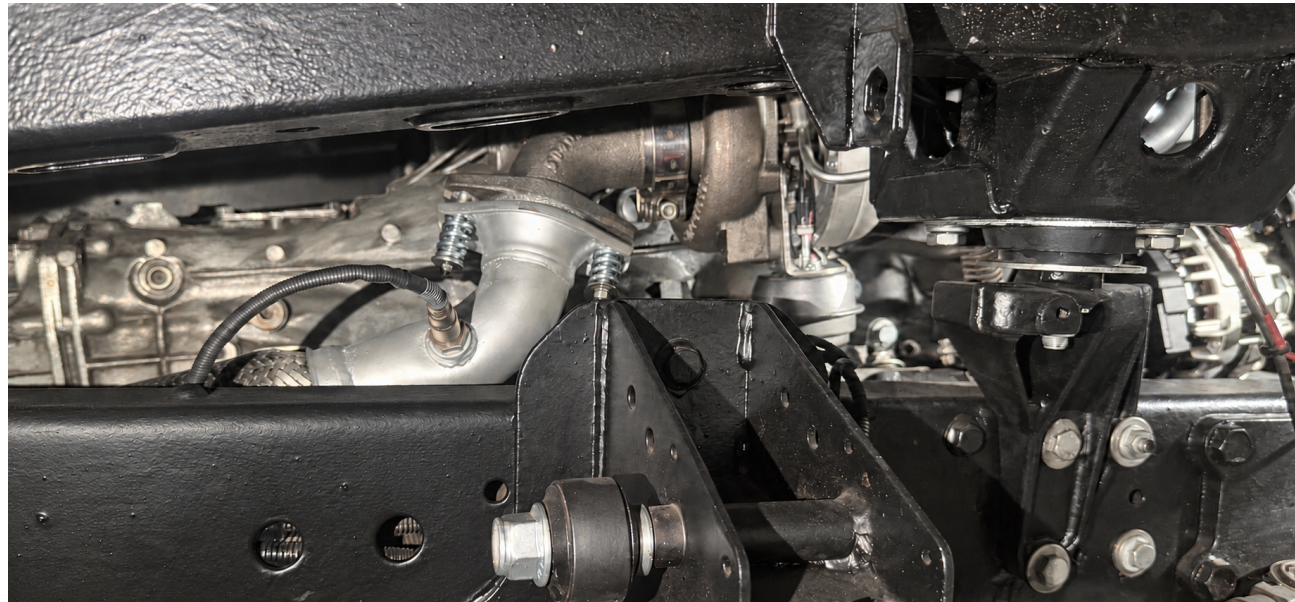
09B

Breite Einbauansicht unterhalb des Motors. Sichtbar sind der erneuerte Turbolader-/Abgasbereich, neue Rohr- und Flexverbindungen, Sensorik und die neu aufgebaute Halterstruktur im konservierten Chassis.

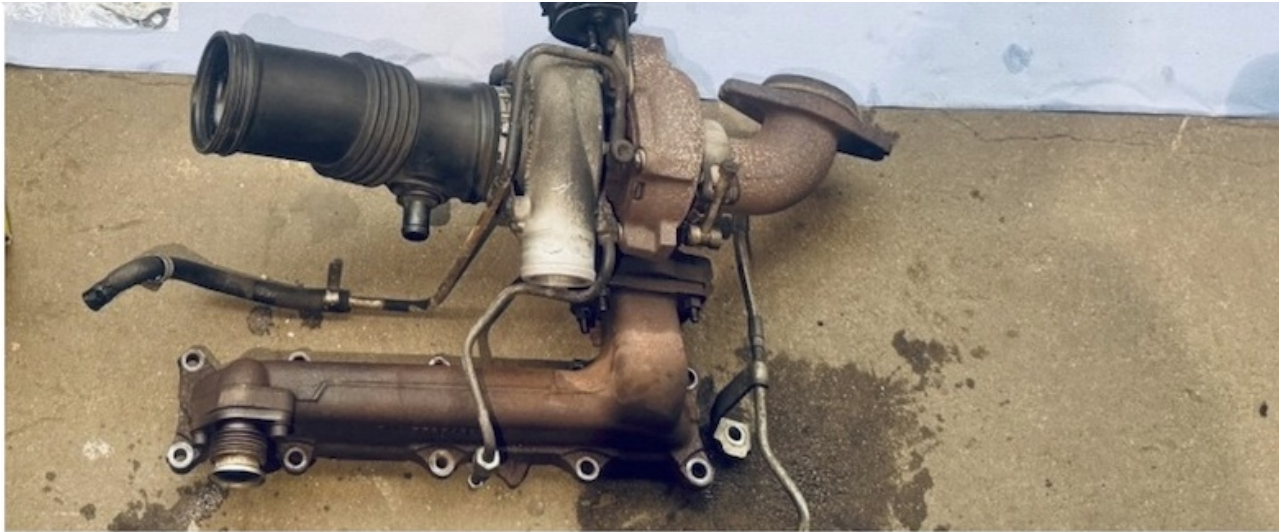
Ausgebaute Altteile von Turbolader, Abgaskrümmen und Verbindungsrohren als eindeutiger Vergleichsnachweis zum neu aufgebauten System.

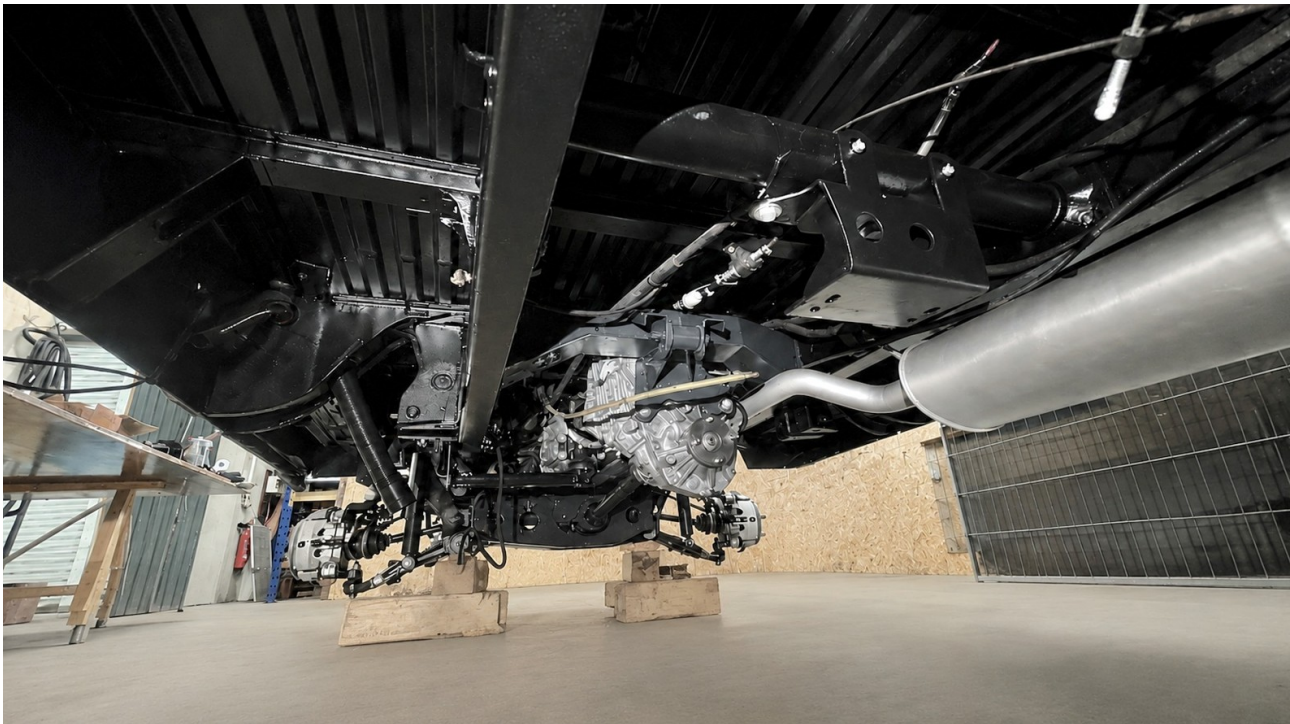
09D

Dokumentierter  
Unterboden-Einbauzustand der  
erneuerten Abgasführung. Der originale  
DPF wurde professionell gereinigt,  
hochtemperaturbeständig lackiert und  
wieder eingebaut; der weitere  
Abgasweg bis zum Endrohr ist neu.

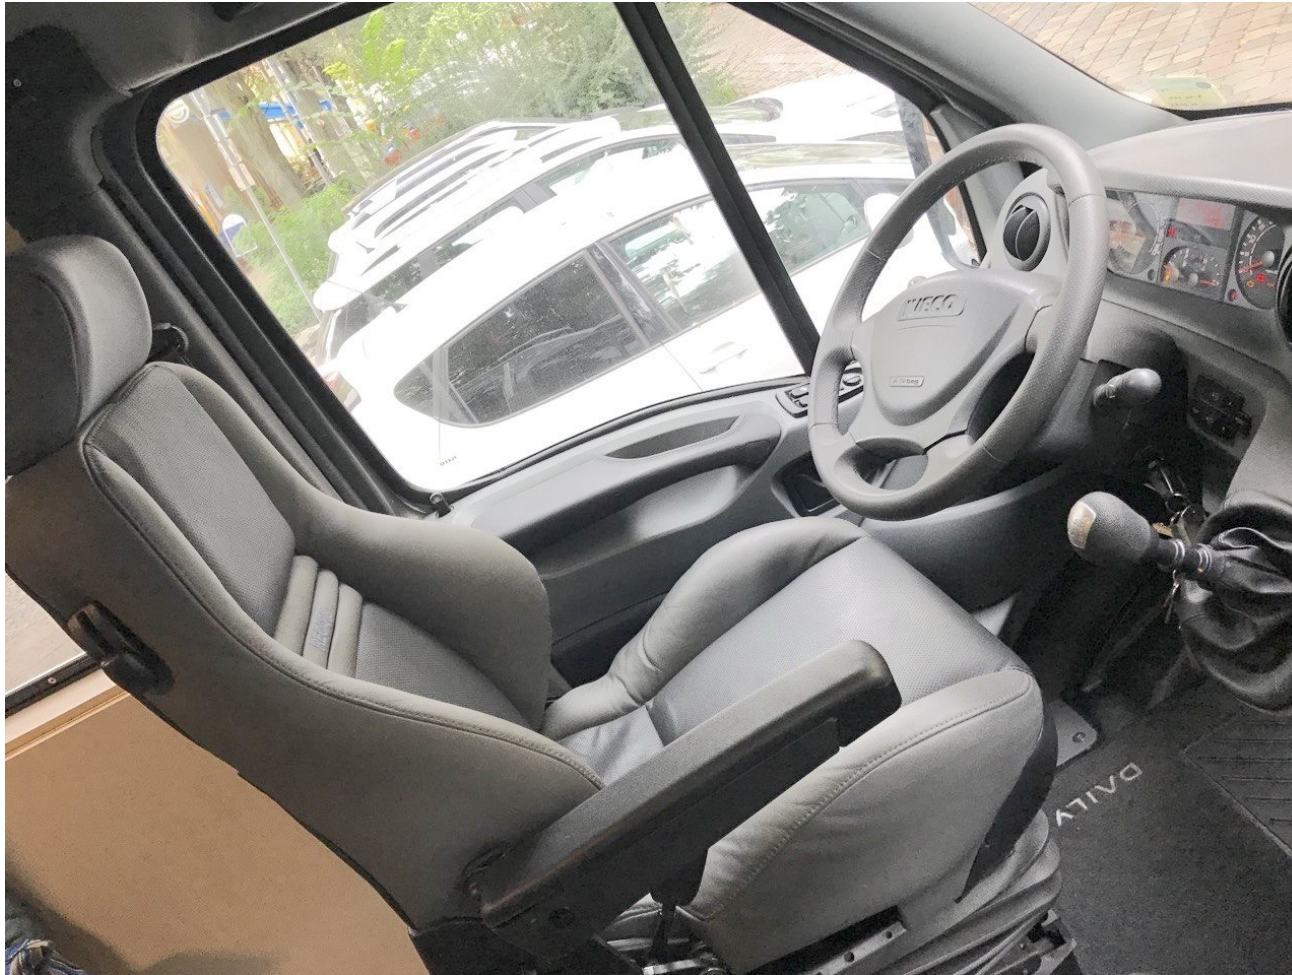
11B

Vollständig neu aufgebaute RECARO-Sportsitze auf neuen ISRI-Schwinggestellen. Ebenfalls neu ist das Lenkrad; es wurde zusätzlich hochwertig mit Leder bezogen. Zahlreiche Schalter, Lenkstockschalter und Innenraumverkleidungen wurden erneuert.

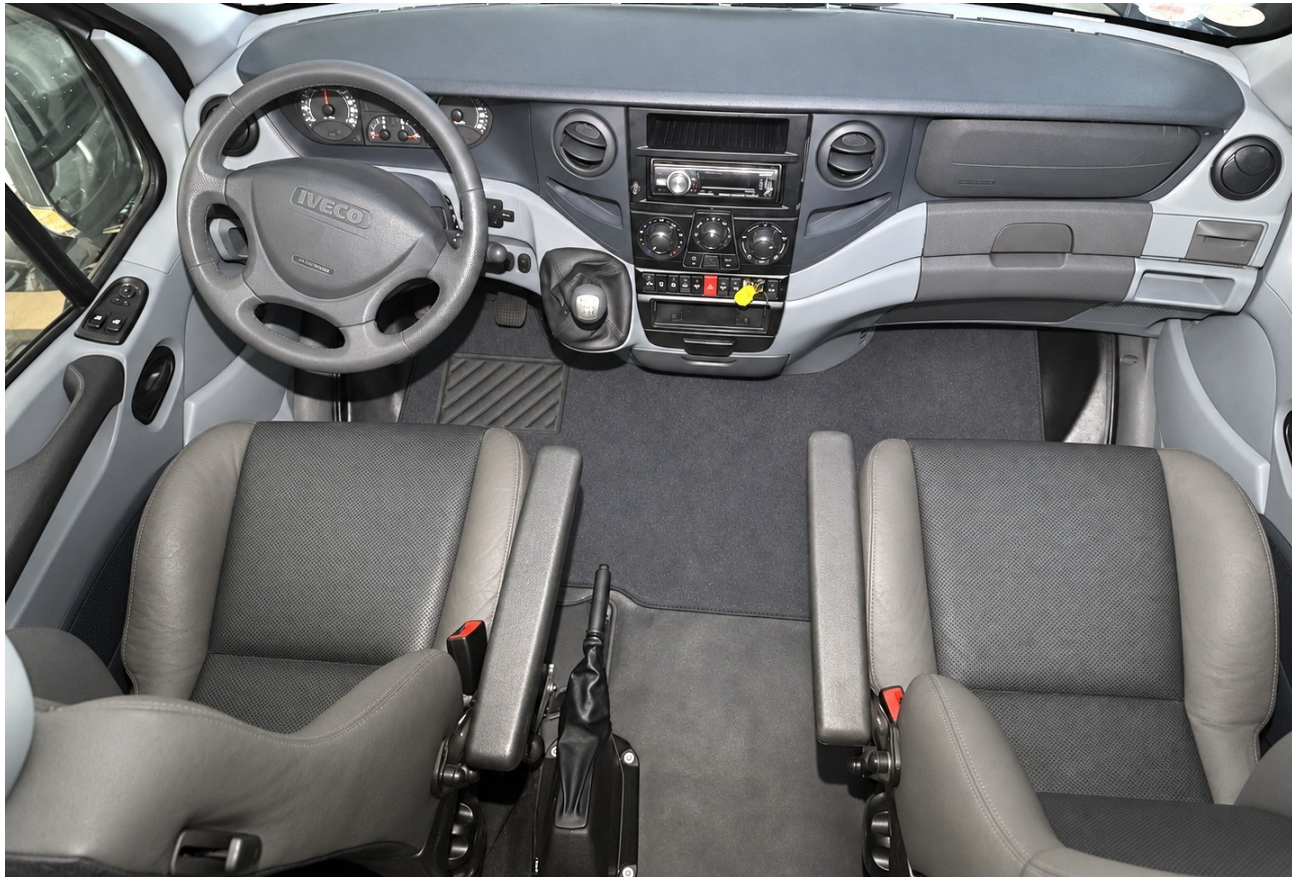
11C

Cockpit mit den vollständig neu aufgebauten RECARO-Sportsitzen. Neu sind unter anderem Lenkrad mit Lederbezug, vollständige Lenkstockschalter, zahlreiche weitere Schalter und Bedienelemente sowie unzählige Kunststoffverkleidungen im Innenraum.

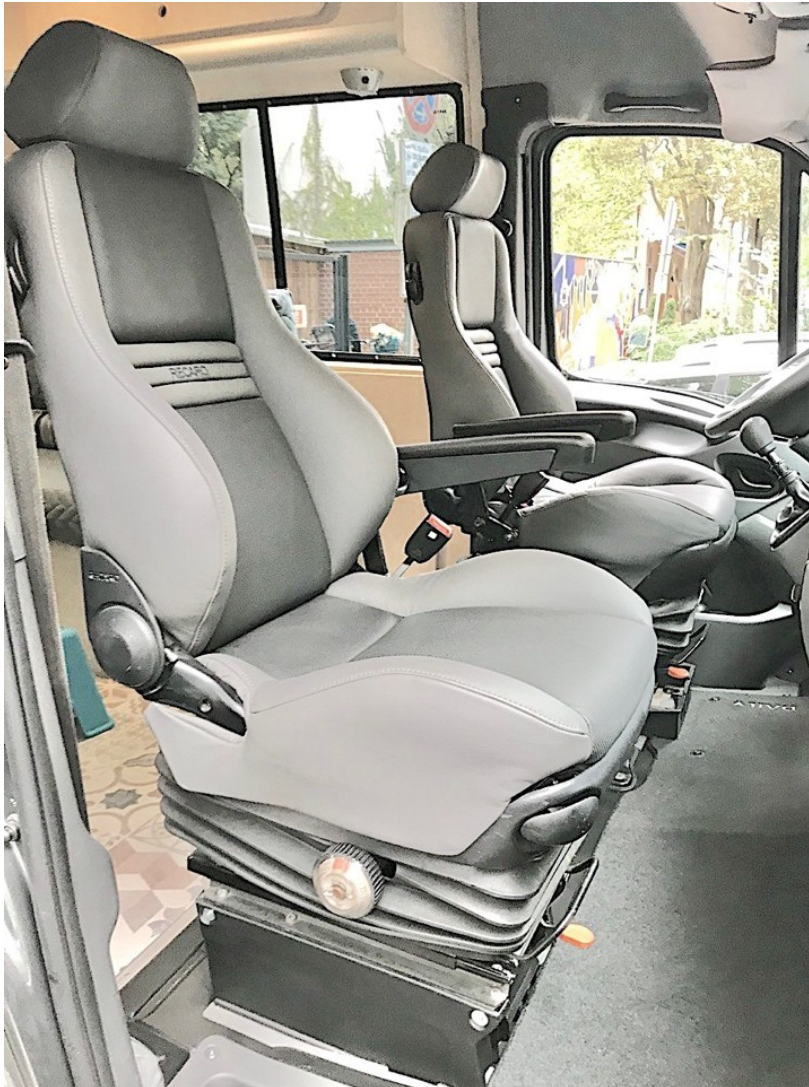
11D

Fahrer- und Beifahrersitz auf neuen ISRI-Schwinggestellen mit Drehkonsolen. Die vollständig neu aufgebauten RECARO-Sportsitze verbinden ergonomischen Langstreckenkomfort, Schwingungsentkopplung und die drehbare Nutzung der Sitze im Stand.

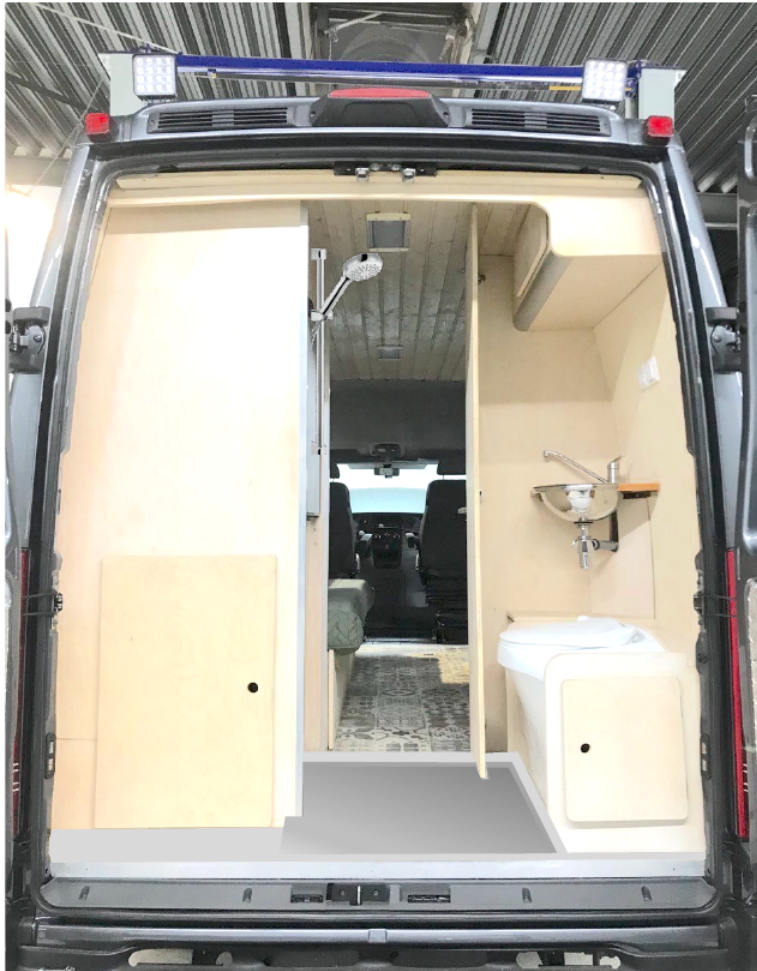
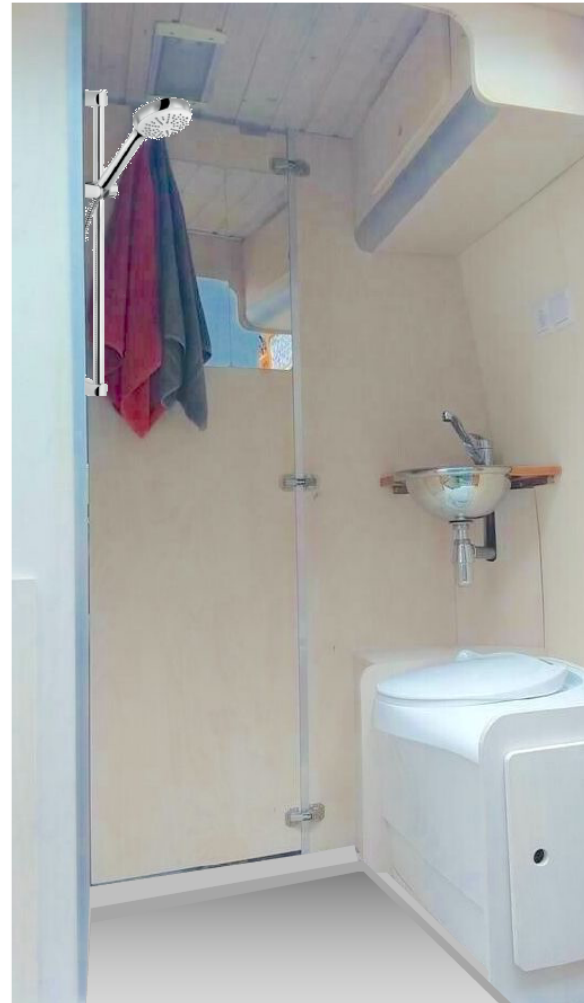
12A

Beide Ansichten zeigen den vorgesehenen Duschbereich. Das maßgefertigte Edelstahlduschbecken ist bereits gekauft; sein Einbau ist für die übernächste Woche vorgesehen. Die graue Darstellung kennzeichnet Lage und Geometrie des künftigen Beckens.
